С. А. Швырков

Пожарный риск  
при квазимгновенном разрушении  
нефтяного резервуара

Монография

Москва  
2015

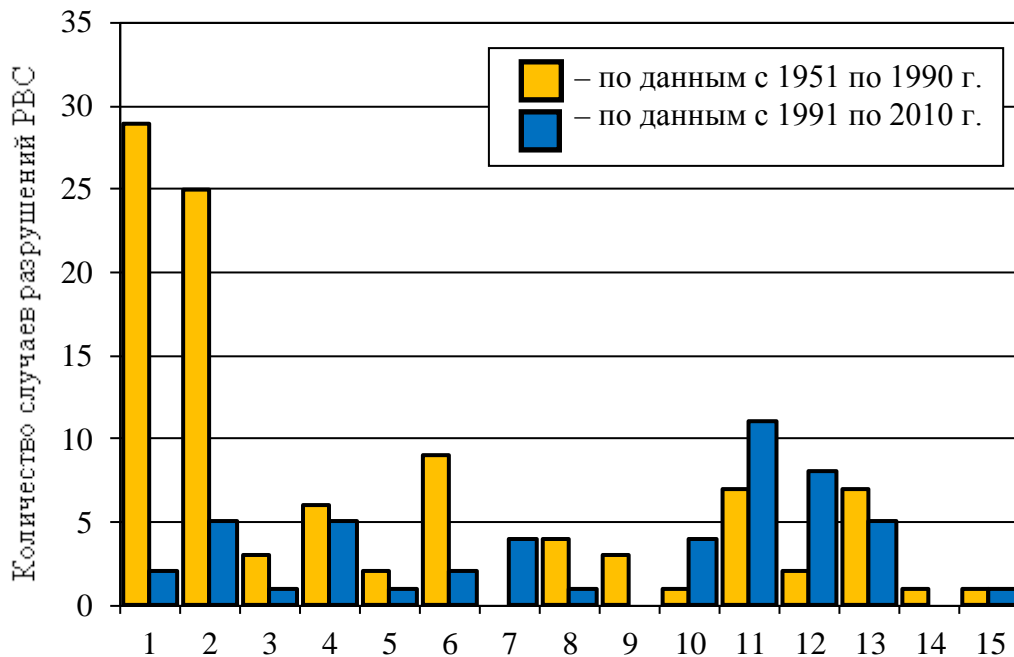
Рис. 1.2. Распределение причин разрушений РВС:

Анализ причин разрушений РВС (рис. 1.2) показал, что в абсолютном большинстве они являются следствием дефектов сварных соединений в сочетании с применением некачественной листовой стали с пониженными механическими свойствами.

1 – хрупкое разрушение металла; 2 – дефекты сварочно-монтажных работ; 3 – неравномерная осадка основания РВС; 4 – воздействие высоких температур на пожаре; 5 – землетрясение; 6 – коррозионный износ; 7 – диверсионный акт; 8 – внешнее воздействие взрывной волны; 9 – внешнее механическое воздействие; 10 – взрыв внутри РВС от самовозгорания пирофорных отложений; 11 – взрыв внутри РВС от статического электричества (при замере уровня жидкости); 12 – взрыв внутри РВС при производстве сварочных работ; 13 – упущения и просчеты при проектировании, строительстве, монтаже и др.; 14 – взрыв внутри РВС от удара молнии; 15 – взрыв внутри РВС при распространении огня по газораздаточной системе

При этом чаще всего хрупкие трещины, приводящие к разрушению резервуаров, возникали в дефектах сварочных швов, выполненных при монтаже. Данное обстоятельство обусловлено склонностью некоторых марок стали к хрупкому разрушению при низких температурах (СтЗкп и т. п.). Отметим, что в прежние годы для изготовления резервуаров широко использовали кипящую маргеновскую сталь, которая, как известно, обладала повышенной склонностью к хрупкому разрушению даже при температуре  $-15\text{ }^{\circ}\text{C}$ . При температуре около  $-30\text{ }^{\circ}\text{C}$  ударная вязкость такой стали резко падает и при  $-40\text{ }^{\circ}\text{C}$  составляет лишь около 7 % от начального значения [51, 73, 78, 93, 99]. Исключение кипящей стали как материала для изготовления резервуаров и вывод из эксплуатации большого количества ранее построенных из этой стали емкостей существенно снизили аварийность резервуаров по этой причине.

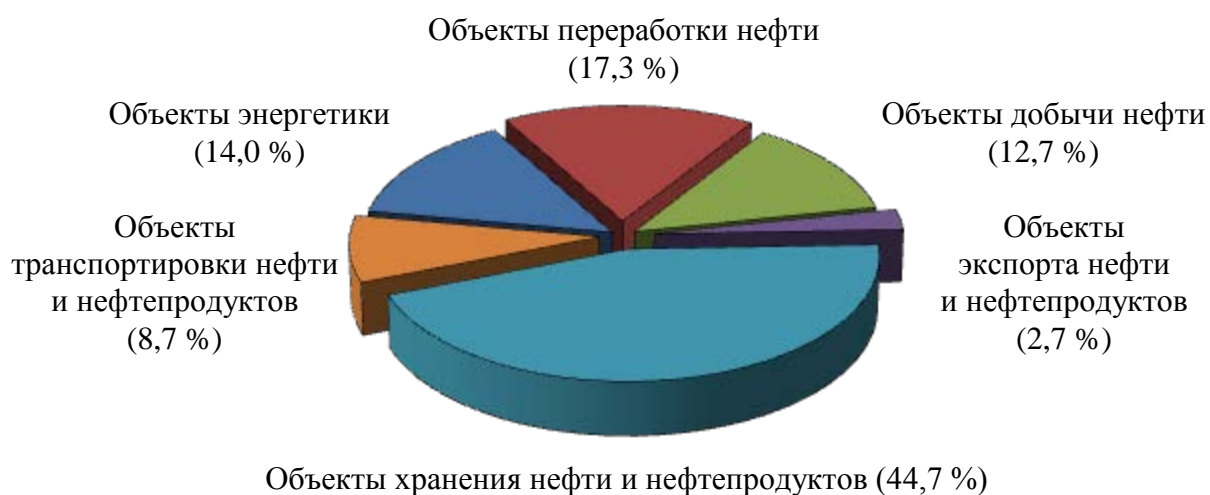
Рис. 1.3. Распределение разрушившихся РВС по объектам ТЭЖ

На рис. 1.3–1.5 приведены результаты анализа статистических данных квазимгновенных разрушений резервуаров.

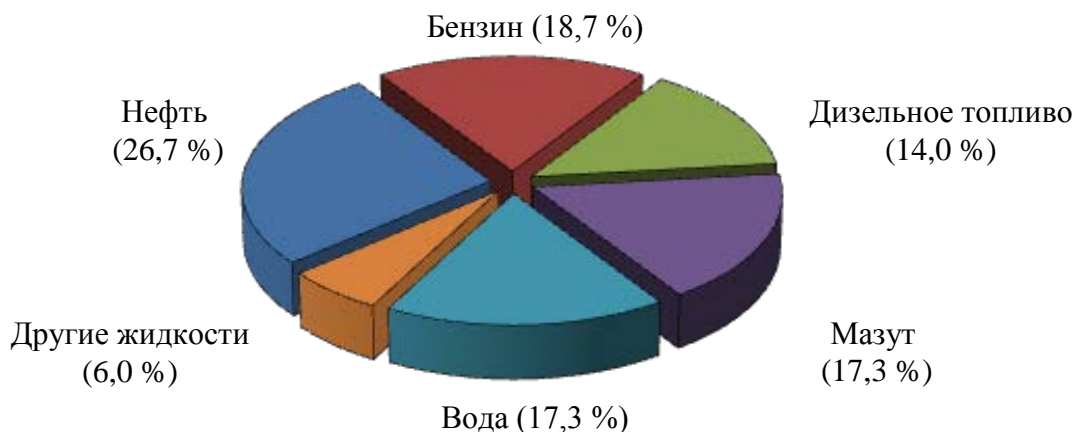
Рис. 1.5. Распределение разрушившихся РВС по видам находившихся в них продуктов
