УСТАНОВЛЕНИЕ ПРИРОДЫ ОПЛАВЛЕНИЙ МЕДНЫХ ПРОВОДНИКОВ И ЛАТУННЫХ ТОКОВЕДУЩИХ ИЗДЕЛИЙ ПРИ ЭКСПЕРТИЗЕ ПОЖАРОВ НА ОБЪЕКТАХ ЭНЕРГЕТИКИ

05.26.03 - пожарная и промышленная безопасность (технические науки, отрасль энергетика)

Диссертация на соискание ученой степени кандидата технических наук

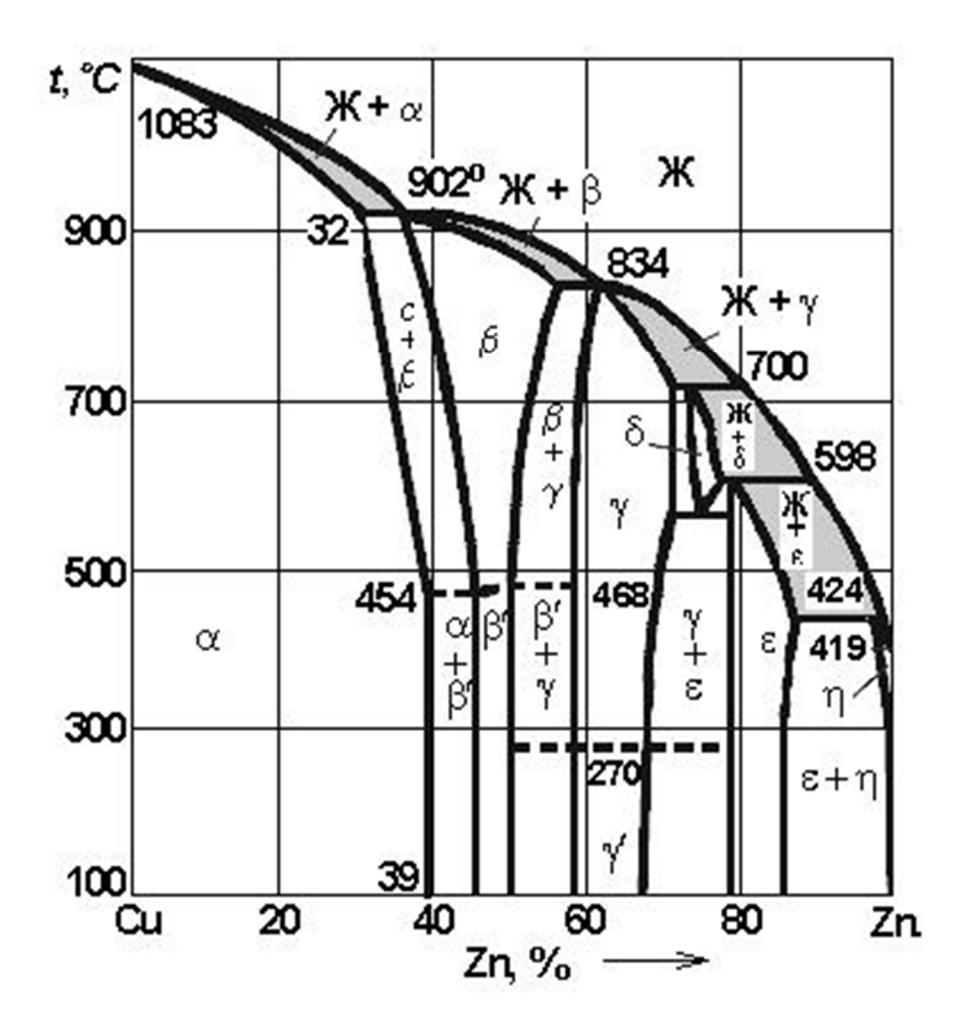
Рисунок 1.2 - Диаграмма состояния системы Cu-Zn [25]

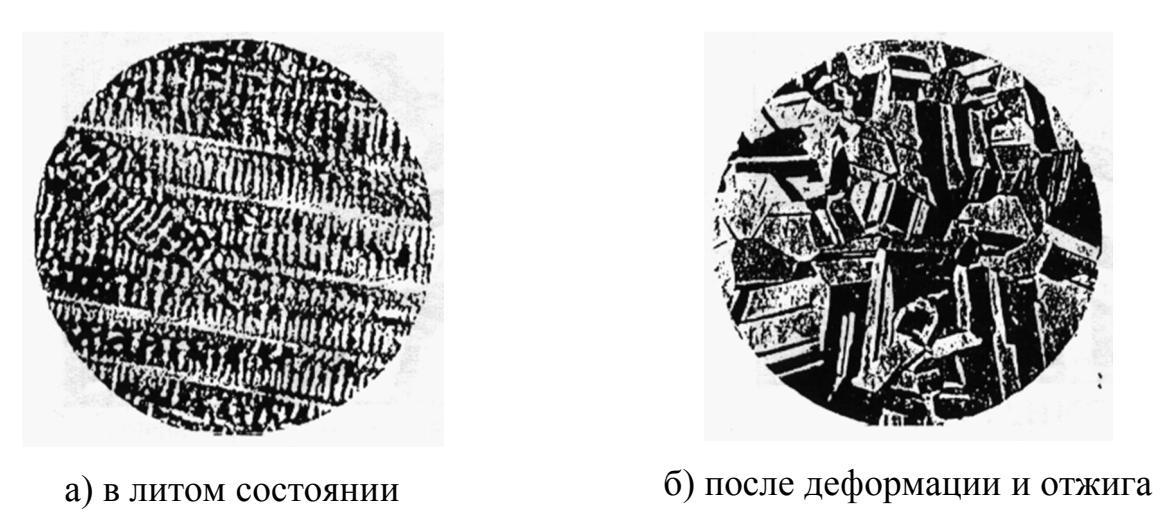
Рисунок 1.3 - Микроструктуры α-латуней, 100^x

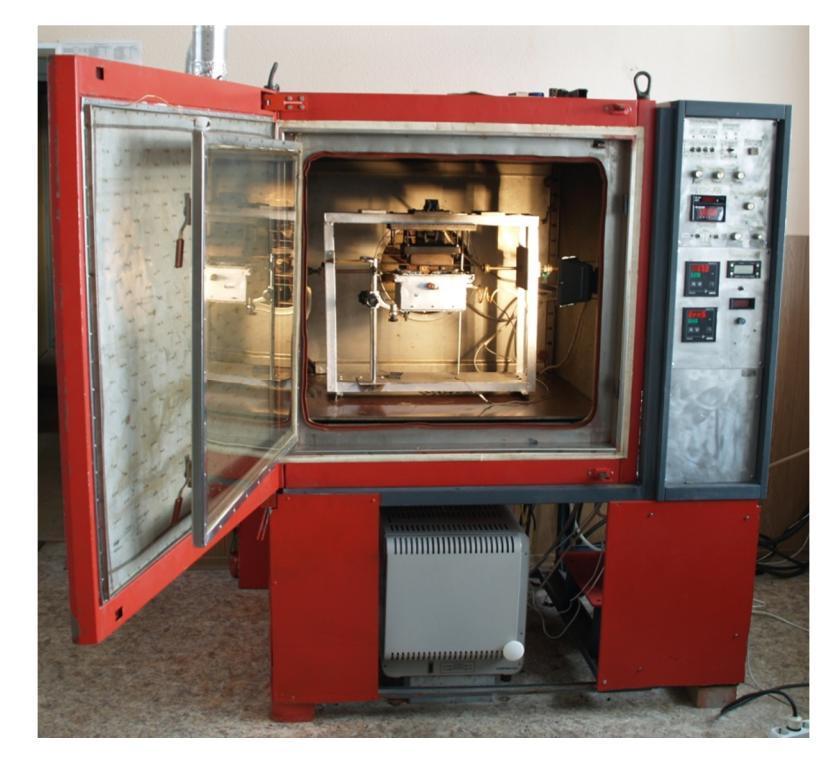
Рисунок 2.1 – Внешний вид электротехнического стенда

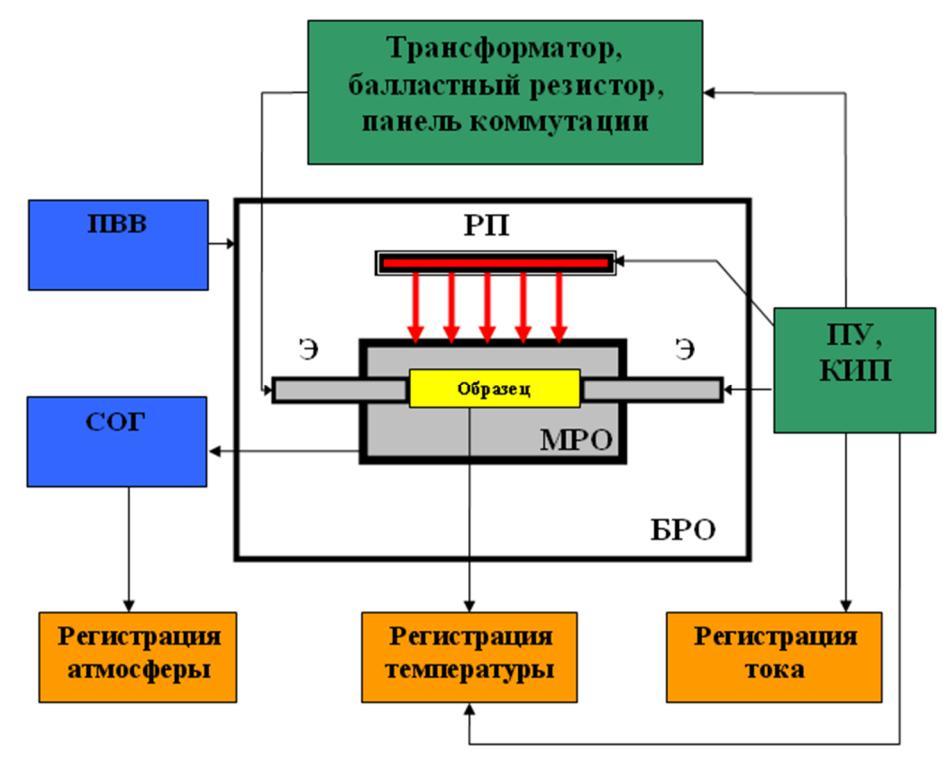
Рисунок 2.2 - Принципиальная схема электротехнического стенда

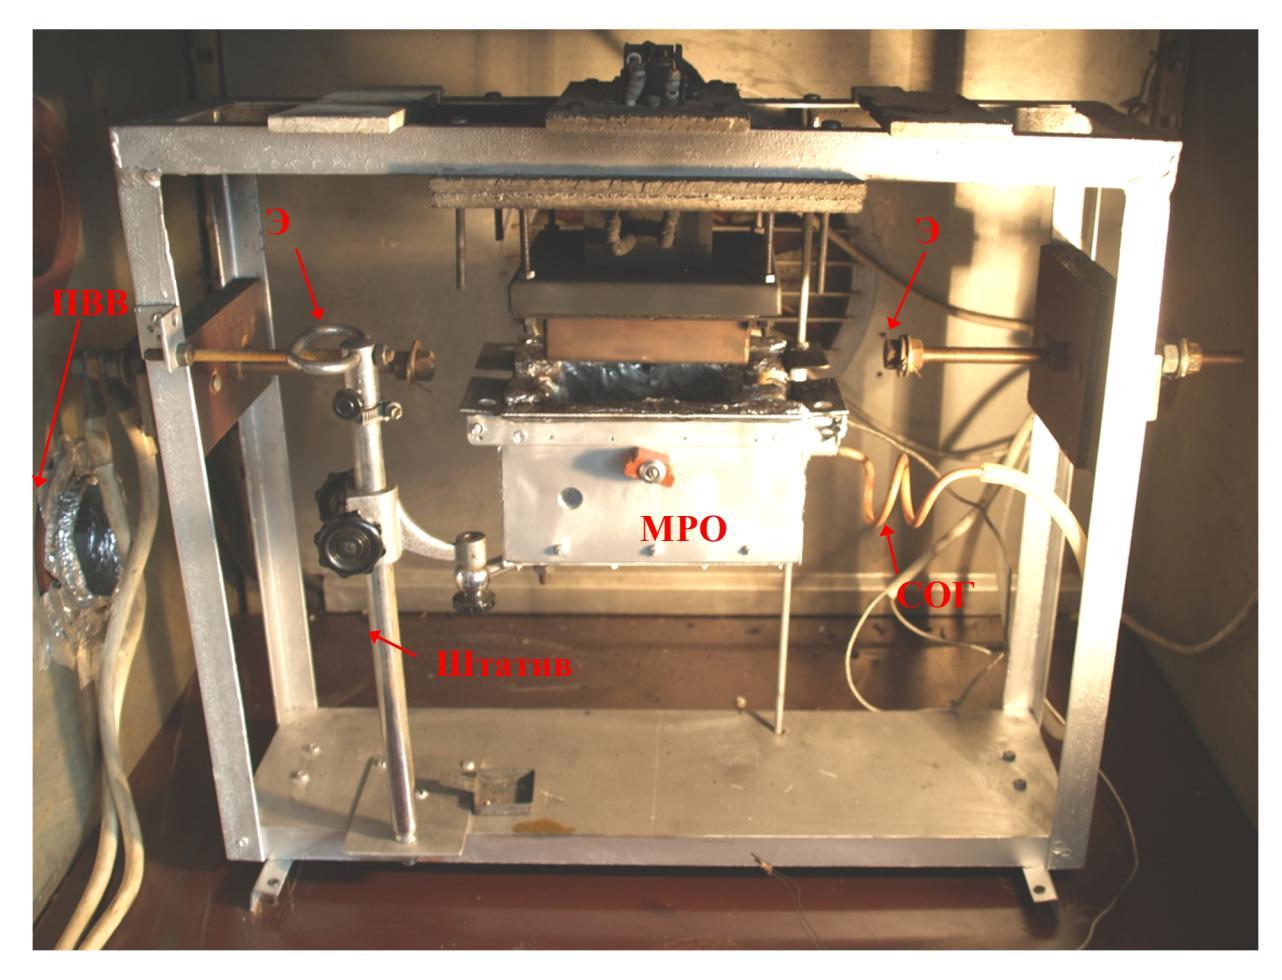
Рисунок 2.3 – Устройство большого рабочего объема (БРО) ПВВ – приточно-вытяжная вентиляция; Э – электроды с зажимными контактами; МРО – малый рабочий объём; СОГ – система охлаждения газов;

Также на станину при помощи диэлектрического крепежа установлены электроды (Э) с зажимными контактами, между которыми закрепляется экспериментальный образец.

Внутренний рабочий объем камеры, называемый большим рабочим объемом (БРО), может быть герметично изолирован от внешней среды, что позволяет наполнять его продуктами горения полимерных материалов (резина, пластмасса, древесина и т.п.) тем самым, создавая необходимую газовую атмосферу. На рисунке 2.3 показано внутреннее устройство БРО.

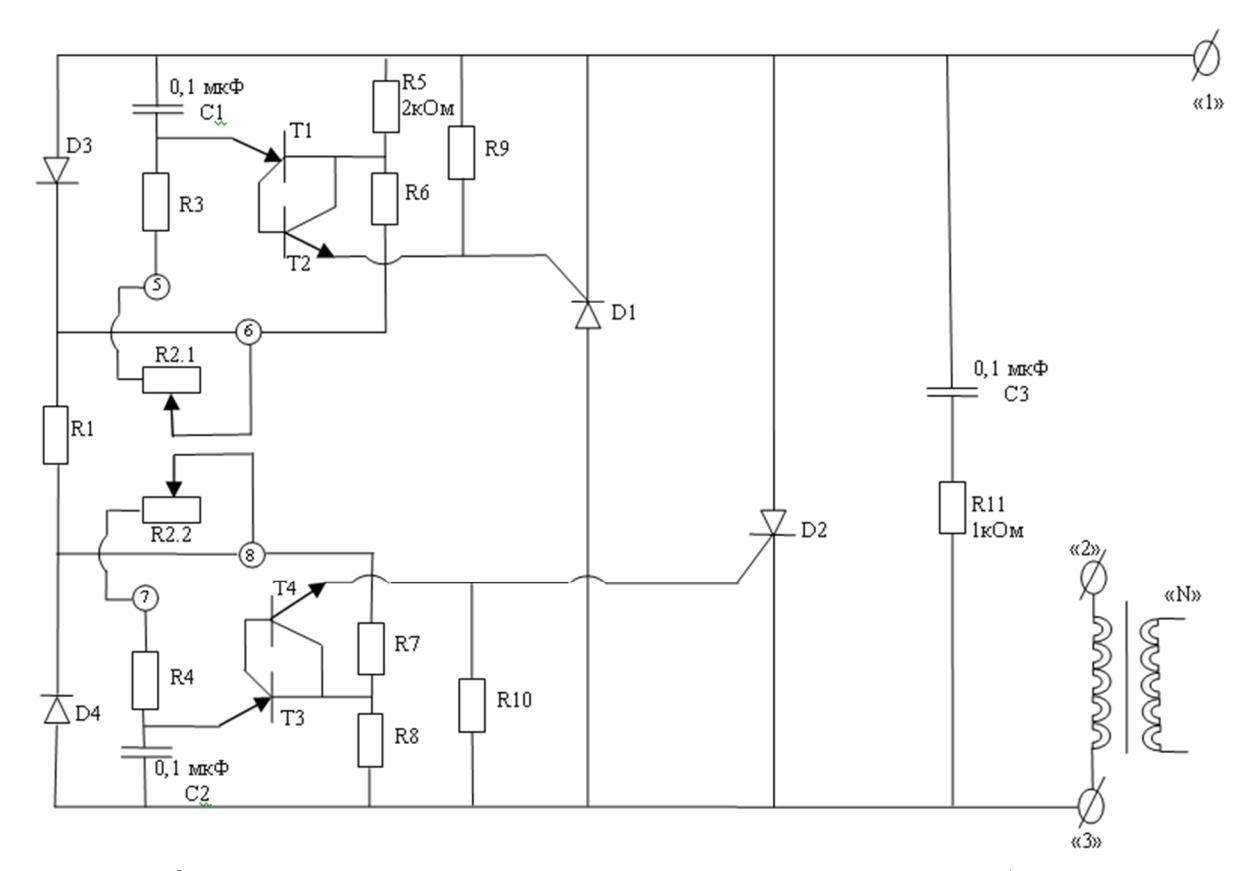
Рисунок 2.5 – Принципиальная схема регулятора мощности больших токов

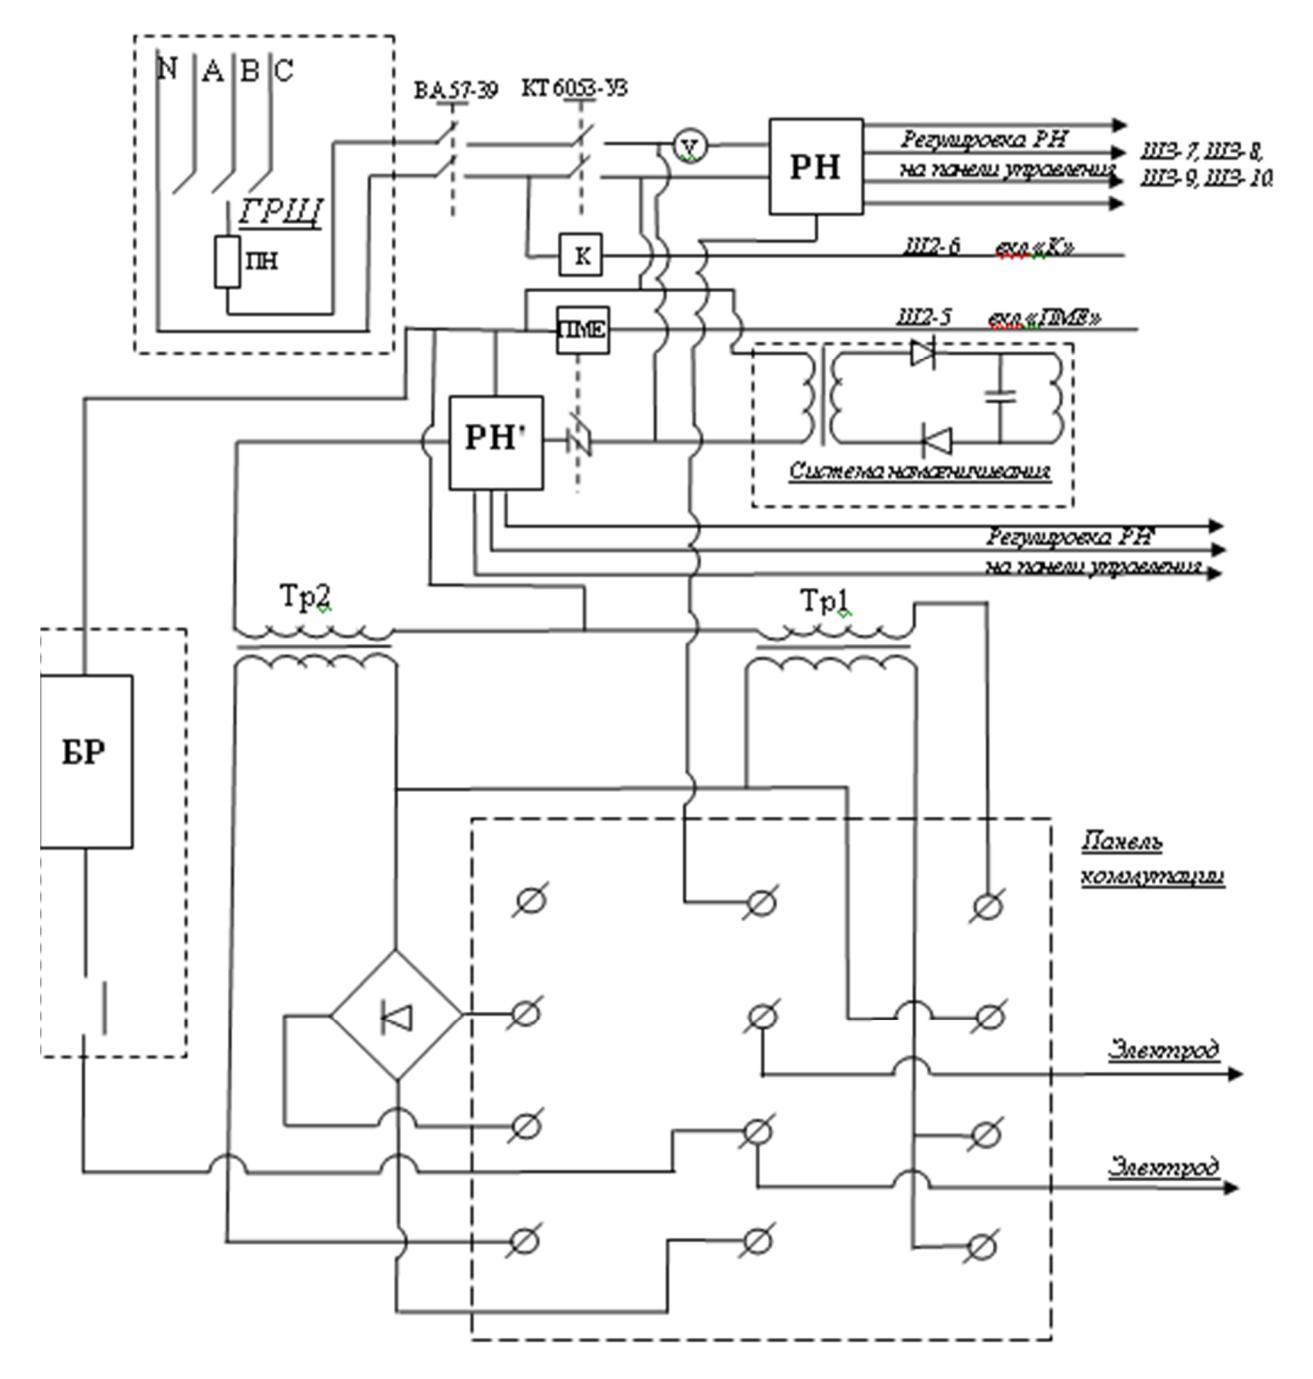
Рисунок 2.6 – Принципиальная схема силовой части ЭЭС

Таким образом, электрическая часть ЭЭС позволяет задавать токи нагрузки в диапазоне от 0 до 1000 А, грубо и плавно регулируя их.

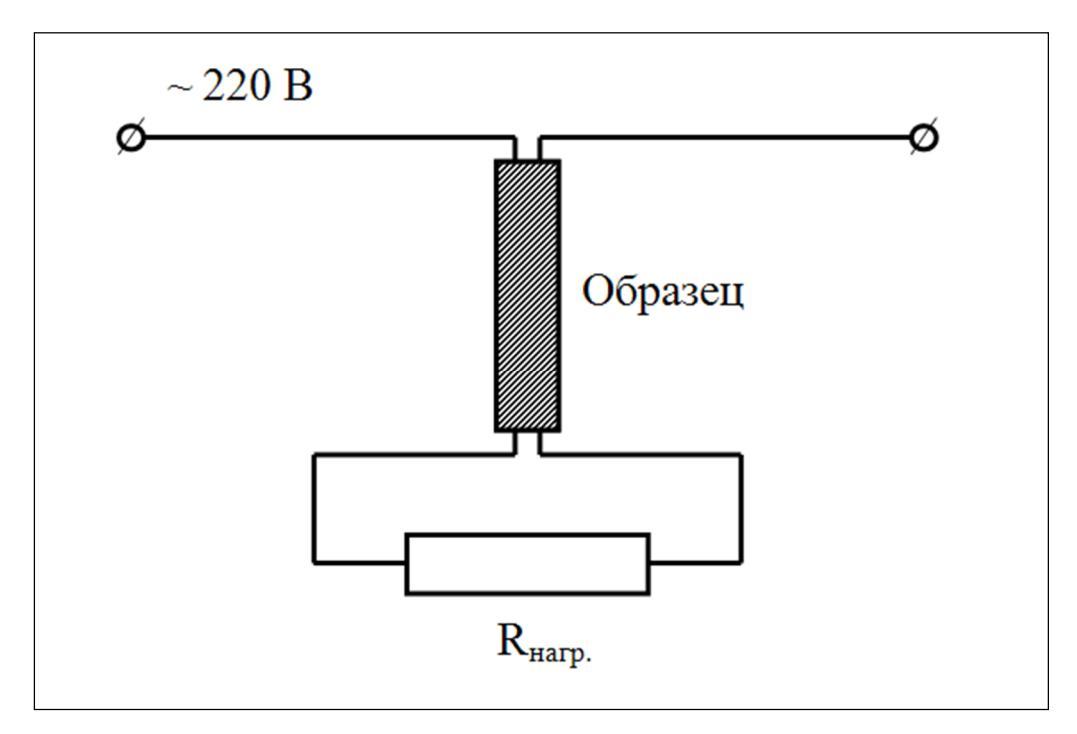
Рисунок 2.7 – Схема моделирования аварийного режима КЗ

Моделирование «неметаллического» КЗ проводилось следующим образом. Провод сначала подвергали воздействию перегрузки ограниченной кратности (до 1,5 – 2 крат). Это приводило к нагреву изоляции и ее искусственному старению и образованию в ней дефектов. И затем уже такой "состаренный" провод подвергали перегрузке большей кратности (4 - 20), что, как правило, приводило к пробою "состаренной" изоляции и возникновению КЗ. На рисунке 2.7 показана схема проведения эксперимента.

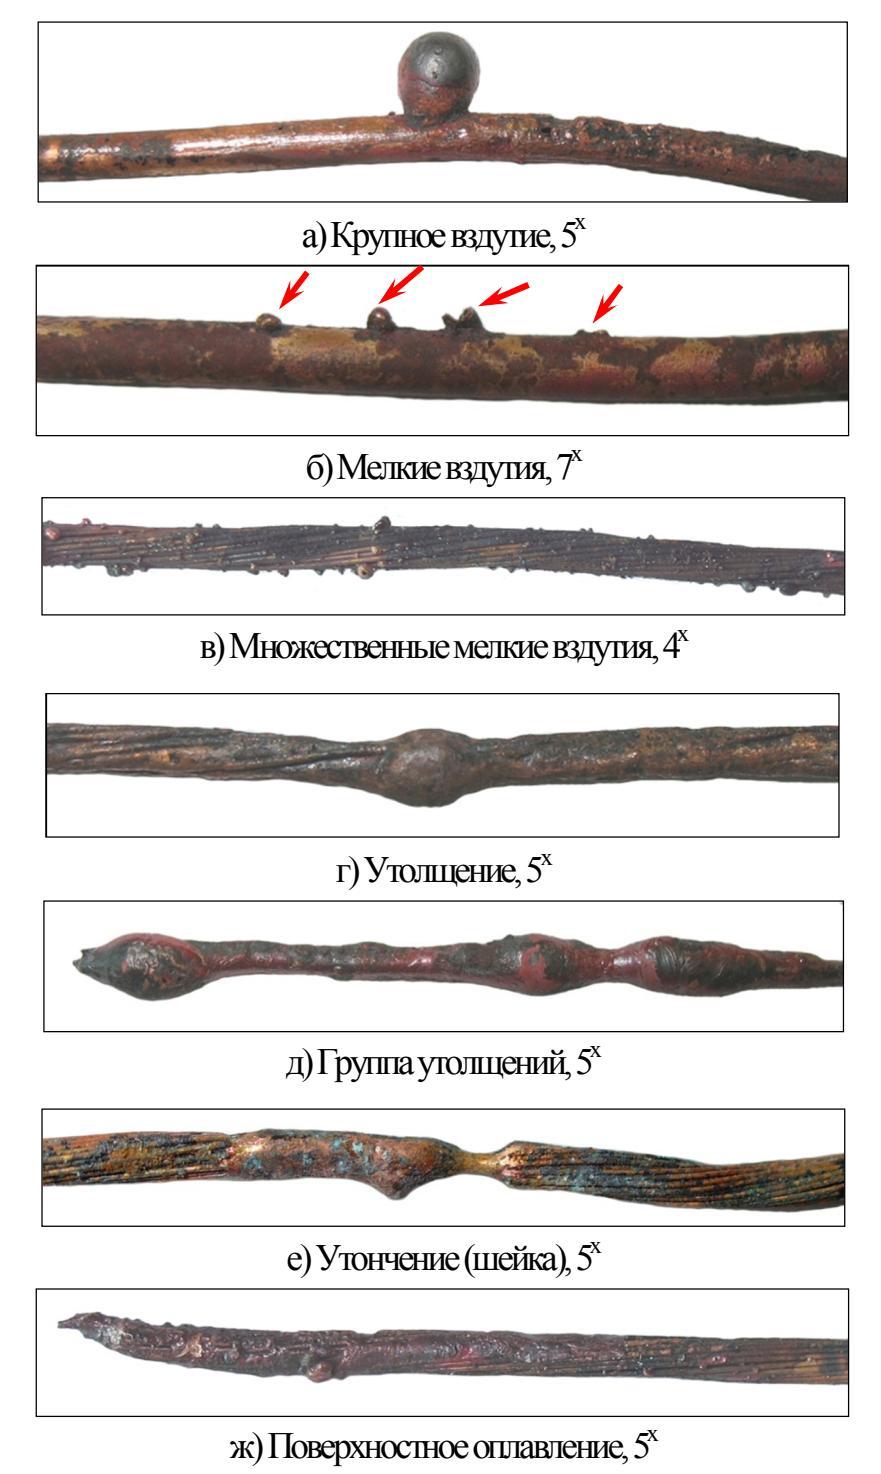
поверхностное оплавление – протяженное оплавление поверхностного слоя проводника при сохранении его формы и диаметра (рисунок 3.2 ж).

Рисунок 3.2 – Следы, образующиеся на поверхности медных проводников в результате токовой перегрузки кратностью свыше 3÷4

При определенных значениях крапности тока перегрузки на проводниках возникали специфические дефекты: *вздутия, утолщения и утончения (шейки), поверхностные оплавления.* Внешний вид этих следов показан рисунке 3.2. Ниже приведено их словесное описание:

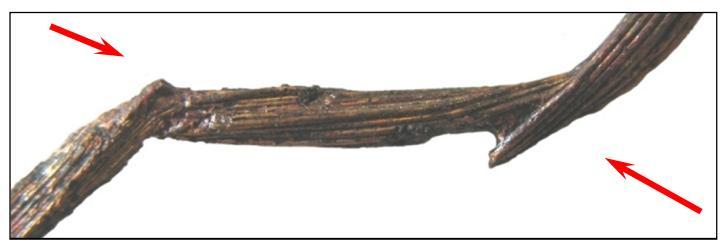
а) Незавершенная фрагментация. Оплавленные участки, 8^х

Процесс разделения проводника на части не всегда происходил до конца, при этом в «слабых» местах образовывалась либо оплавленная зона (рисунок 3.3 а), либо трещина без признаков оплавления (рисунок 3.3 б). Металлографические исследования участков, на которых сформировались трещины, показали, что разрушение проводника идет по границам зерен. В случае, если проводник разделился на отдельные части, то жила, как правило, была оплавлена с обоих концов (рисунок 3.3 в).

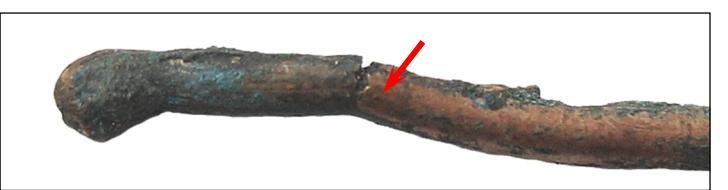
б) Незавершенная фрагментация. Трещина в однопроволочном проводнике, 9^х

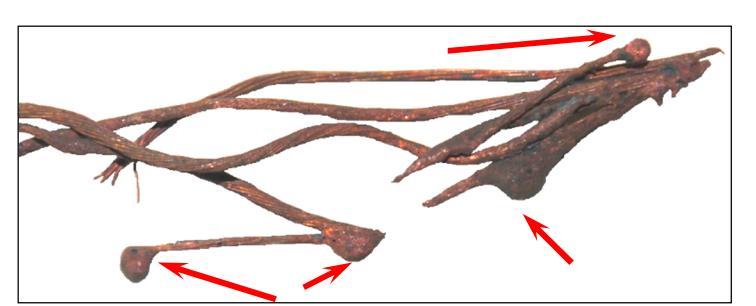
в) Фрагментированные и оплавленные с двух концов фрагменты жил, 2^х

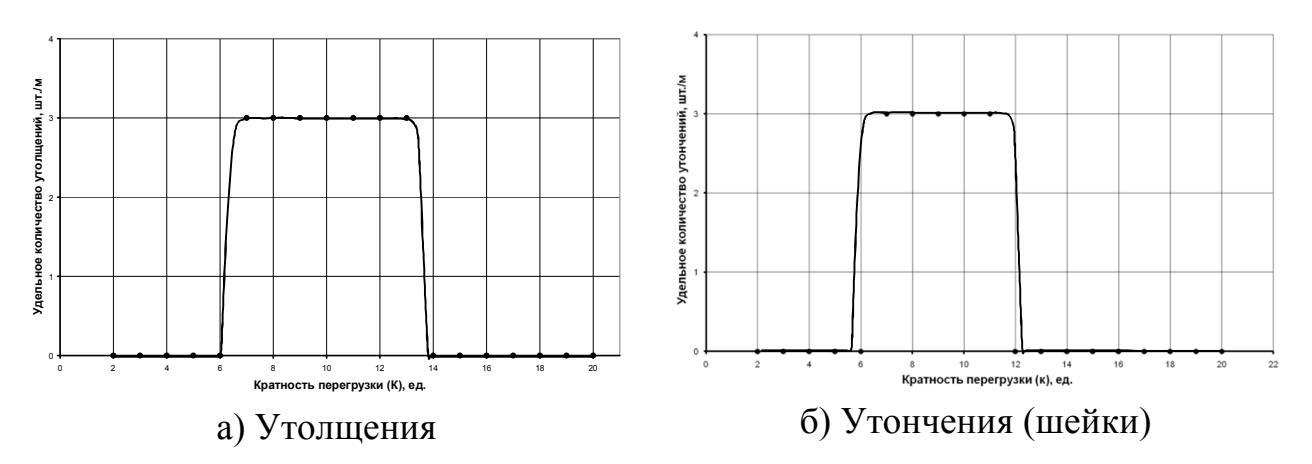
Рисунок 3.4 – Зависимость характерных следов на поверхности медного проводника от кратности токовой перегрузки

На рисунке 3.4 показаны графики зависимости от кратности тока перегрузки от количества тех или иных характерных следов протекания сверхтока.

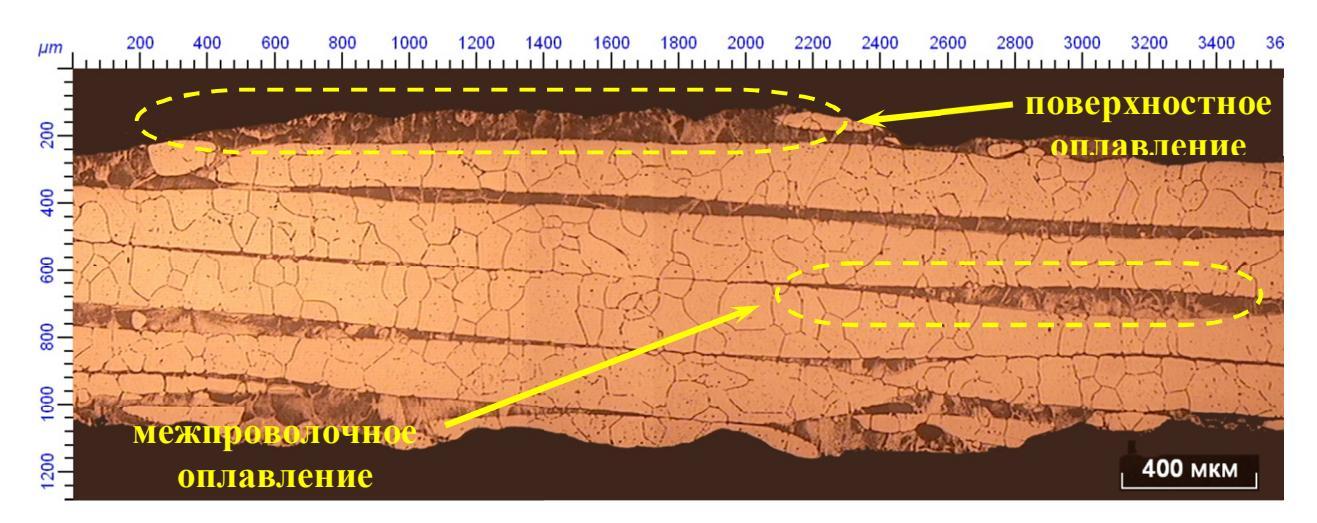
Рисунок 3.6 – Межпроволочное и поверхностное оплавление многопроволочного проводника при токовой перегрузке кратностью более 3÷4

Поверхностное оплавление – оплавление проводника по его поверхности и вытянутое вдоль его оси (рисунок 3.6). Подобные оплавления, как правило, были протяженны. Их наблюдение при металлографическом исследовании зависело, в том числе, от того, какая площадь оплавленной зоны попала в поле зрения при пробоподготовке образца. Зона поверхностного оплавления проводника при всех кратностях перегрузки была насыщена оксидом меди (I).

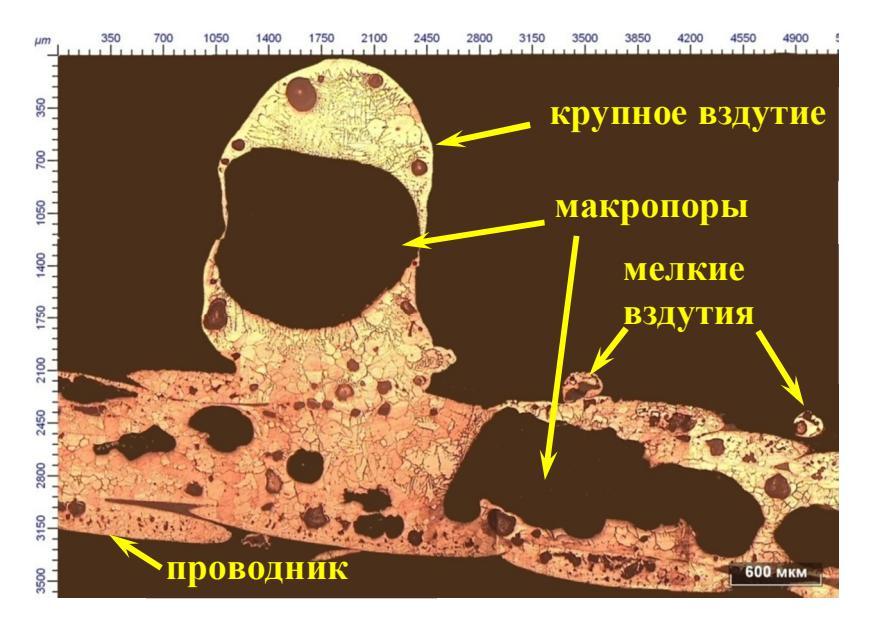
б) Макропора, расположенная во вздутии на поверхности медного проводника

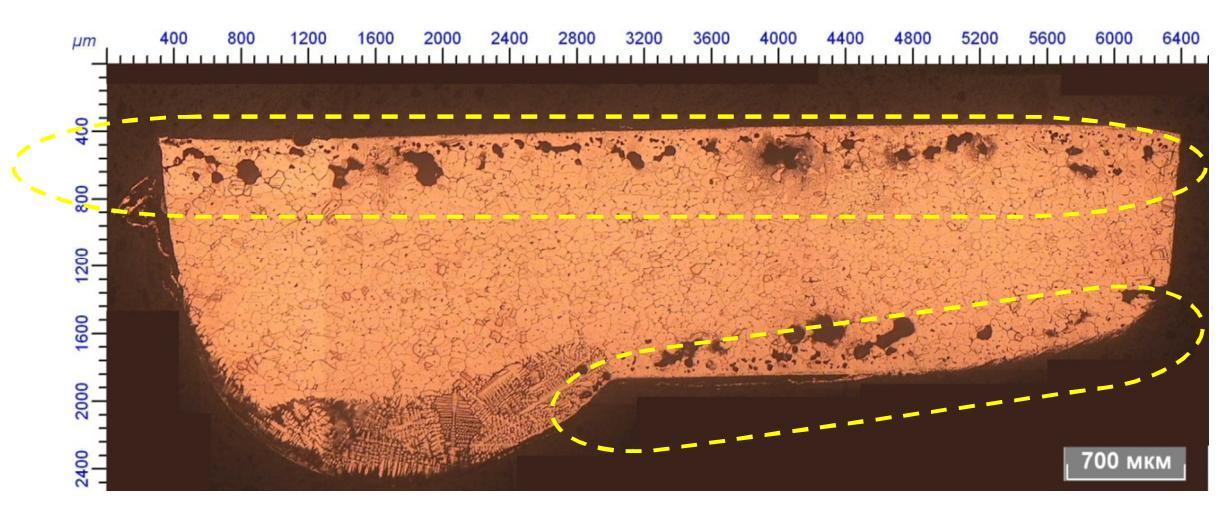
а) Приповерхностный слой, в котором наблюдаются оплавления границ зерен (темные участки, отмеченные пунктиром). Панорамный снимок

Протекание тока перегрузки в медном проводнике вызывало оплавление межзеренных границ, концентрирующихся в приповерхностном слое провода (рисунок 3.8). В результате оплавления границ зерен появляются несплошности в материале проводника, которые, в отличие от пор, обладающих сферической ли овальной формой без острых углов, имеют произвольную форму с острыми углами.

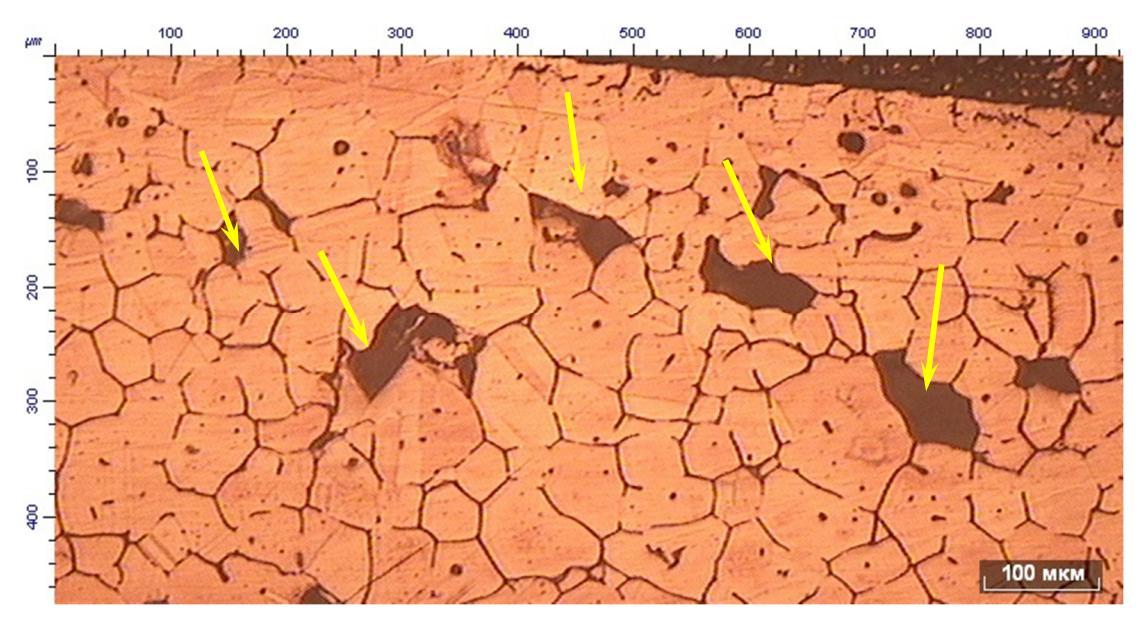
б) Крупный план оплавлений границ зерен (темные участки, отмеченные стрелками)

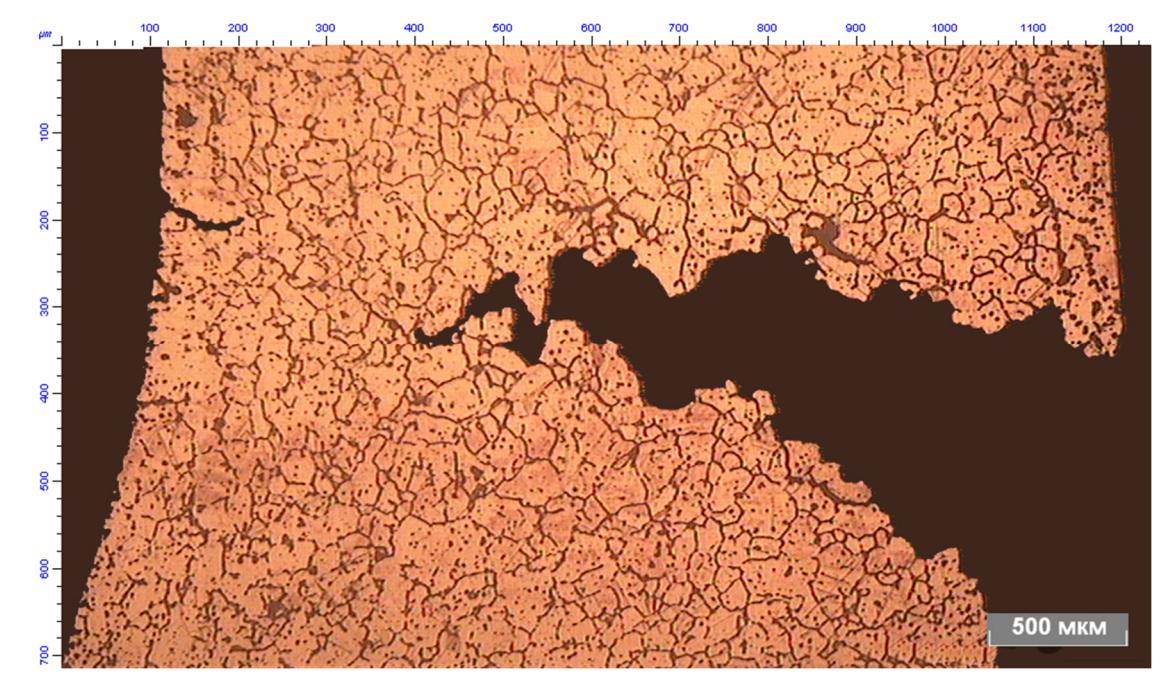
Рисунок 3.9 – Оплавление границ зерен, вызвавшее фрагментацию медного проводника при токовой перегрузке кратностью более 3÷4. Проводник не разделился до конца

Оплавление межзеренных границ может вызвать также фрагментацию медного проводника, т.е. разделение его на части (рисунок 3.9).

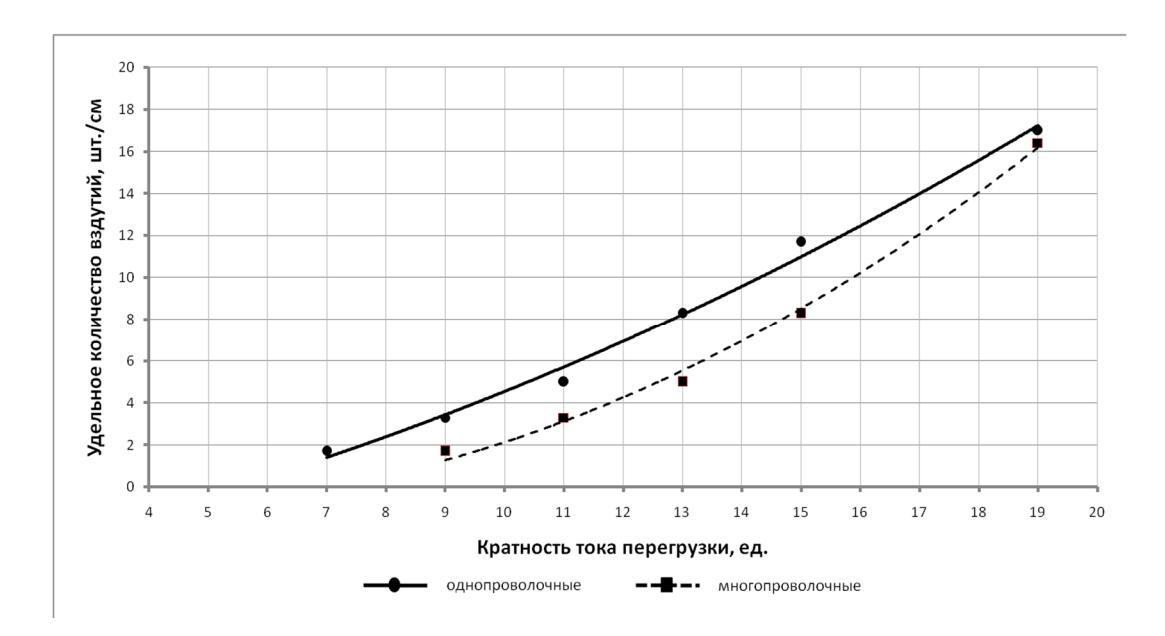
Рисунок 3.14 – График зависимости удельного количества вздутий на однопроволочном и многопроволочном медном проводнике от кратности тока перегрузки

Далее было рассчитана величина удельного количества вздутий, на единицу длины проводника. Зависимость этой величины от кратности тока перегрузки приведена на графике (рисунок 3.14).

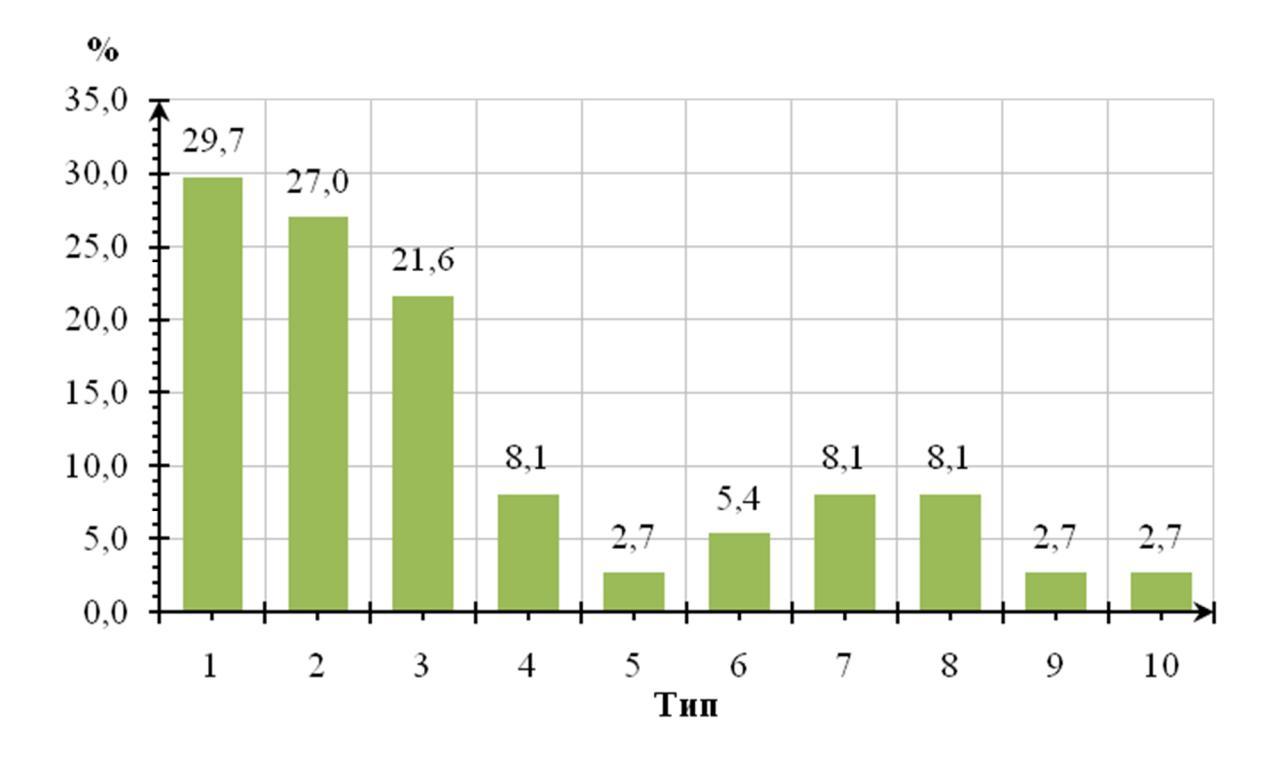
Рисунок 3.15 – Гистограмма распределения количества вздутий по типам (размерам), основанная на данных из таблицы 3.4

вздутия условно были разделены на два вида: «мелкие» - диаметром менее 1 мм, и «крупные» - диаметром более 1 мм.

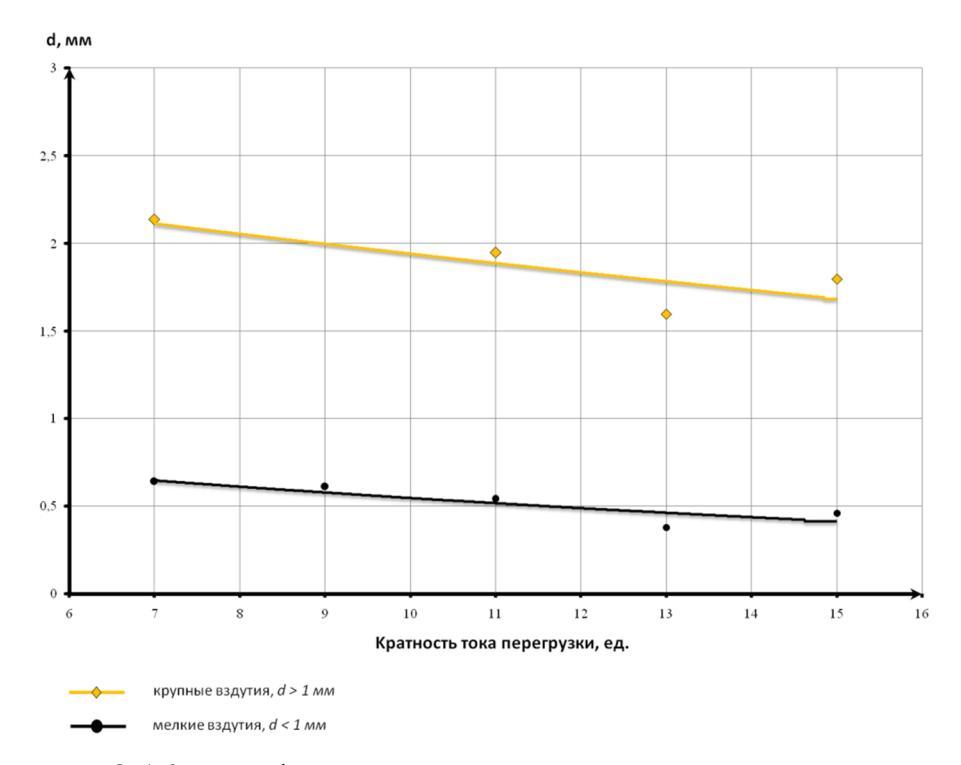
Рисунок 3.16 – График зависимости размеров вздутий на медных однопроволочных проводниках от кратности тока перегрузки

Зависимость размеров «мелких» и «крупных» вздутий однопроволочных медных проводников от кратности тока перегрузки приведена на графике (рисунок 3.16).

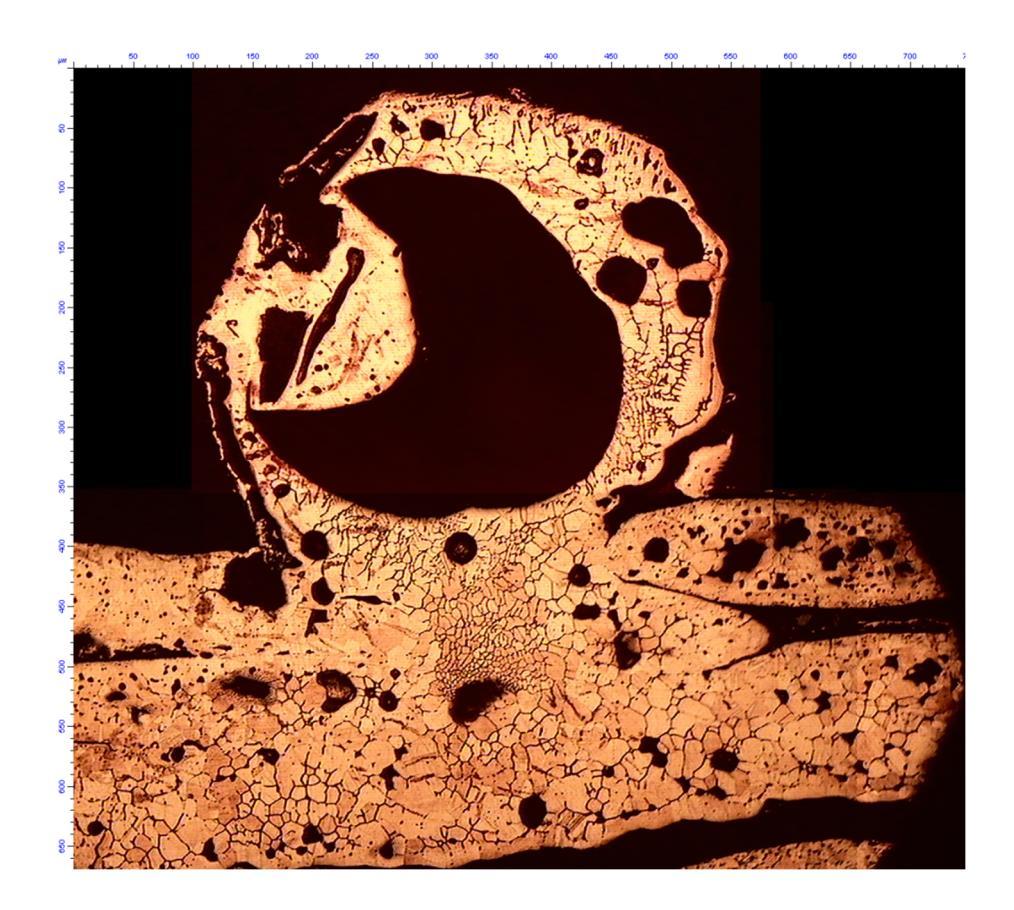
Рисунок 3.17 - Микроструктура крупного вздутия, образовавшегося при 13-кратной токовой перегрузке

Металлографический анализ вздутий показал, что характерной особенностью микроструктуры вздутий как однопроволочных, так и многопроволочных медных проводников, образовавшихся при токовой перегрузке различной кратности, является *наличие макропоры*, занимающей значительный объем внутри вздутия (рисунки 3.17, 3.18). При этом, по всему объему вздутия могут присутствовать и множественные микропоры.

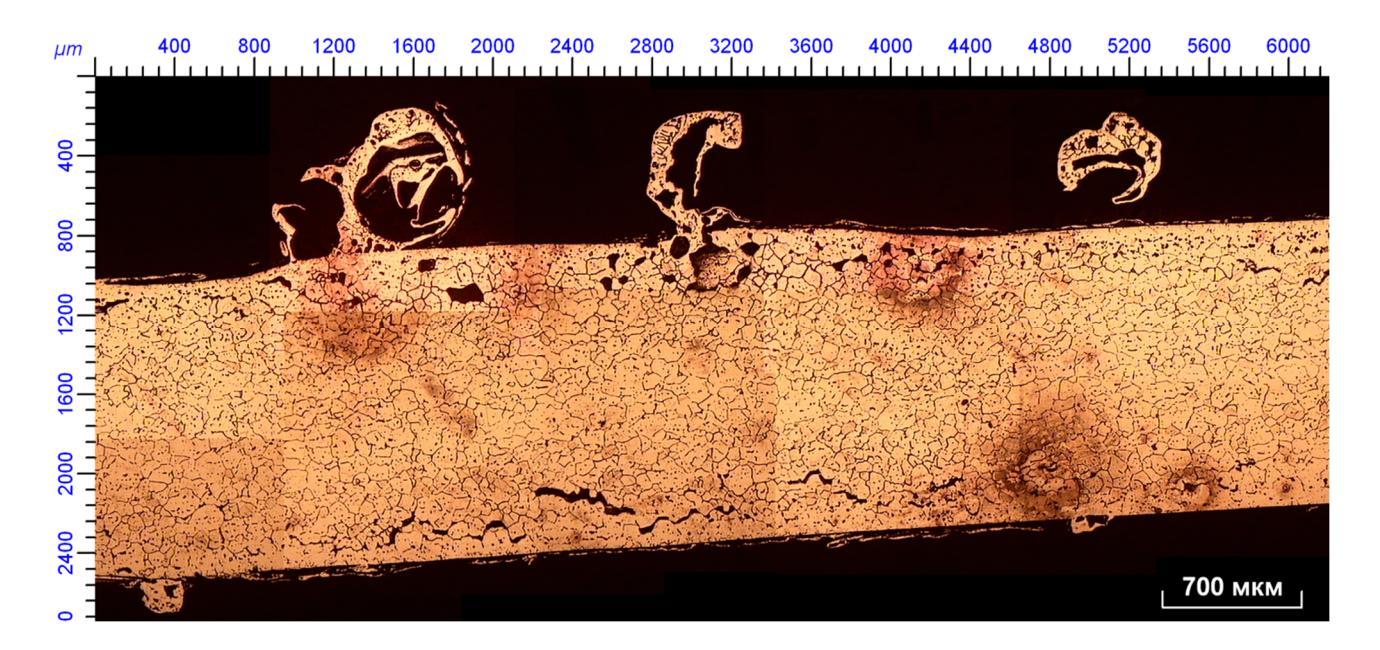
Рисунок 3.18 – Микроструктура «мелких» вздутий, образовавшихся при 15-кратной токовой перегрузке

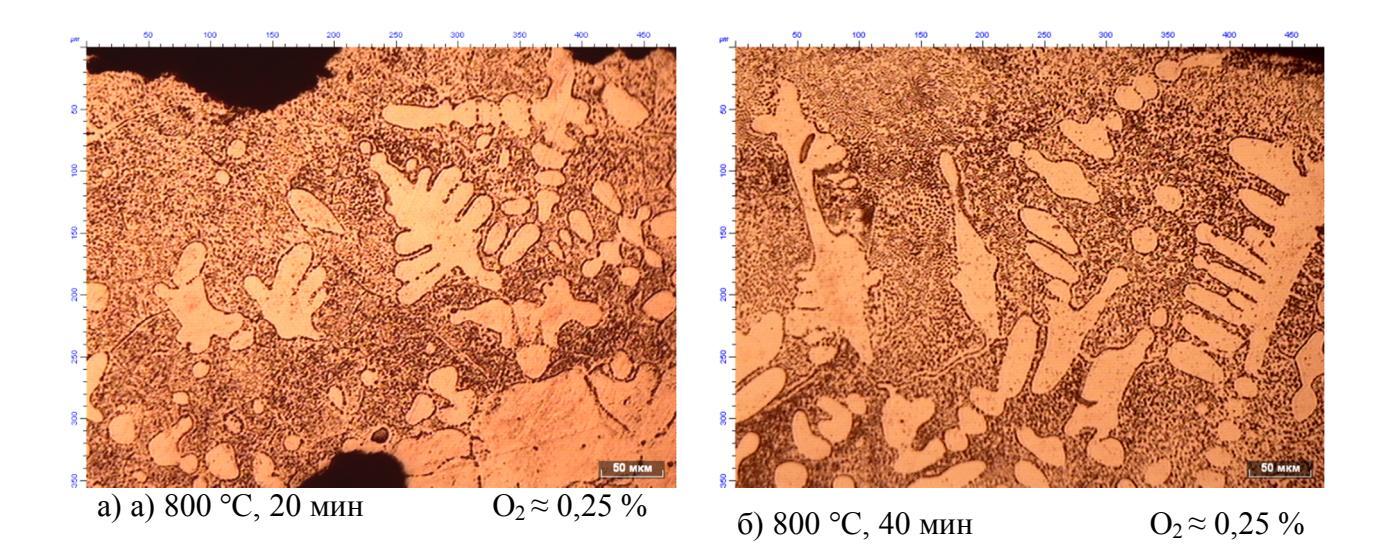
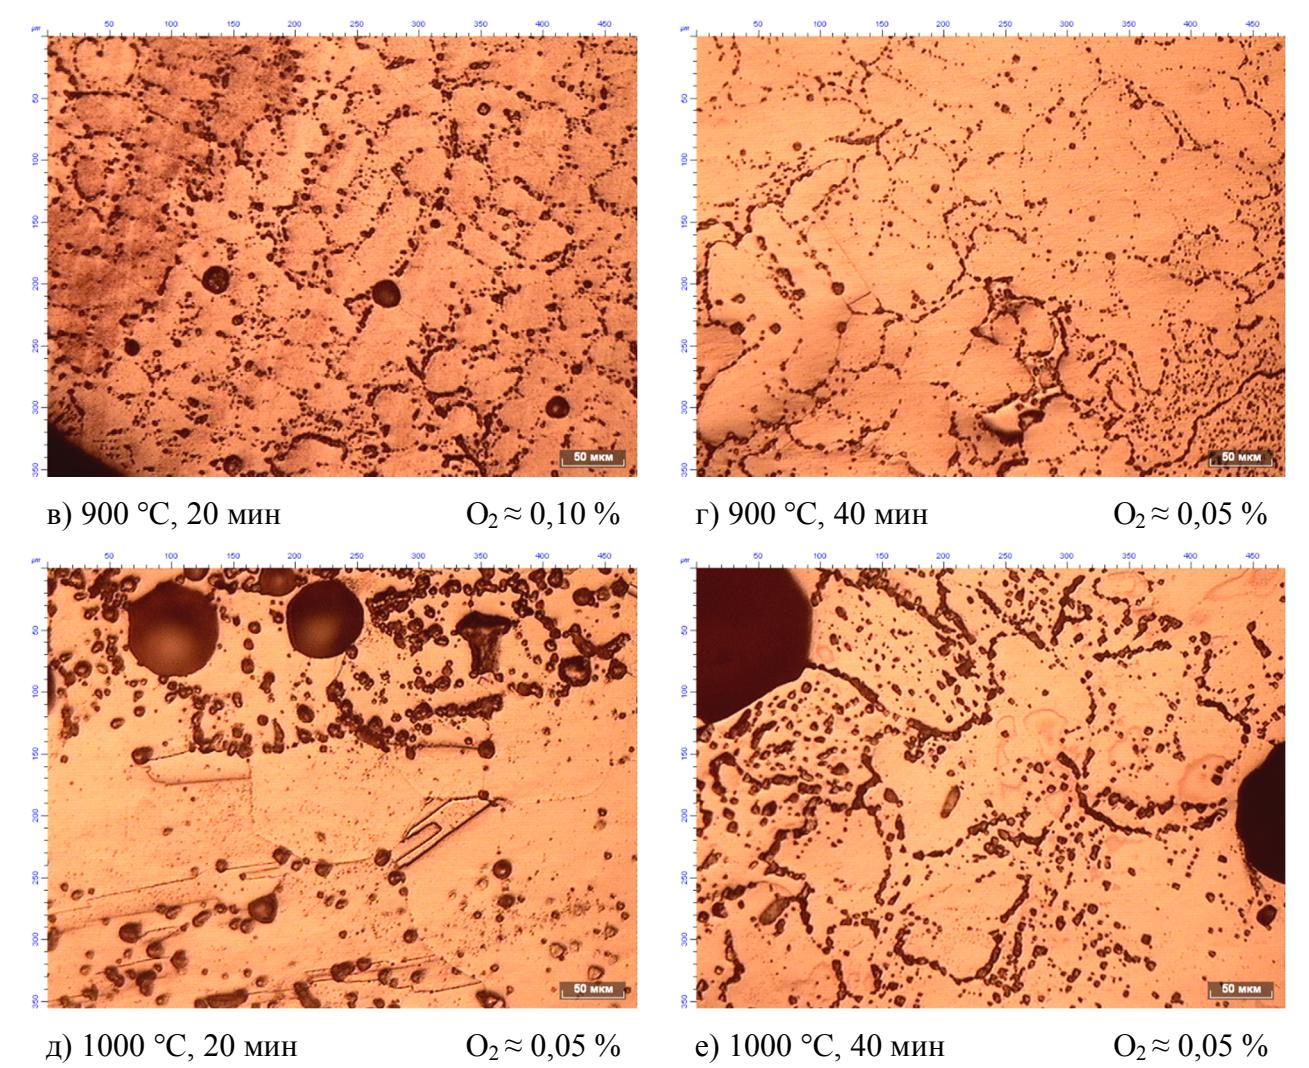
Рисунок 3.21 – Влияние отжига на содержание кислорода в оплавлении медного проводника, образовавшегося в результате 8-кратной токовой перегрузки, 200^x

В ходе исследования было установлено, что отжиг оплавлений, вызванных 8и 12-кратной перегрузкой, до определенных температур вызывает уменьшение содержания кислорода в них. При температурном воздействии 700 – 750 °C заметных изменений данного параметра не наблюдается. Однако, нагрев до 800 °C сопровождается незначительным уменьшением содержание кислорода в оплавлении (рисунок 3.21 a, б). Дальнейшее увеличение температуры до 900 °C вызывает уменьшение содержания кислорода до 0,05 – 0,10 % (рисунок 3.21 в, г). При температуре отжига 1000 °C в течение 20 и 40 минут концентрация кислорода в оплавлении составляет 0,05 % (рисунок 3.21 д, е).

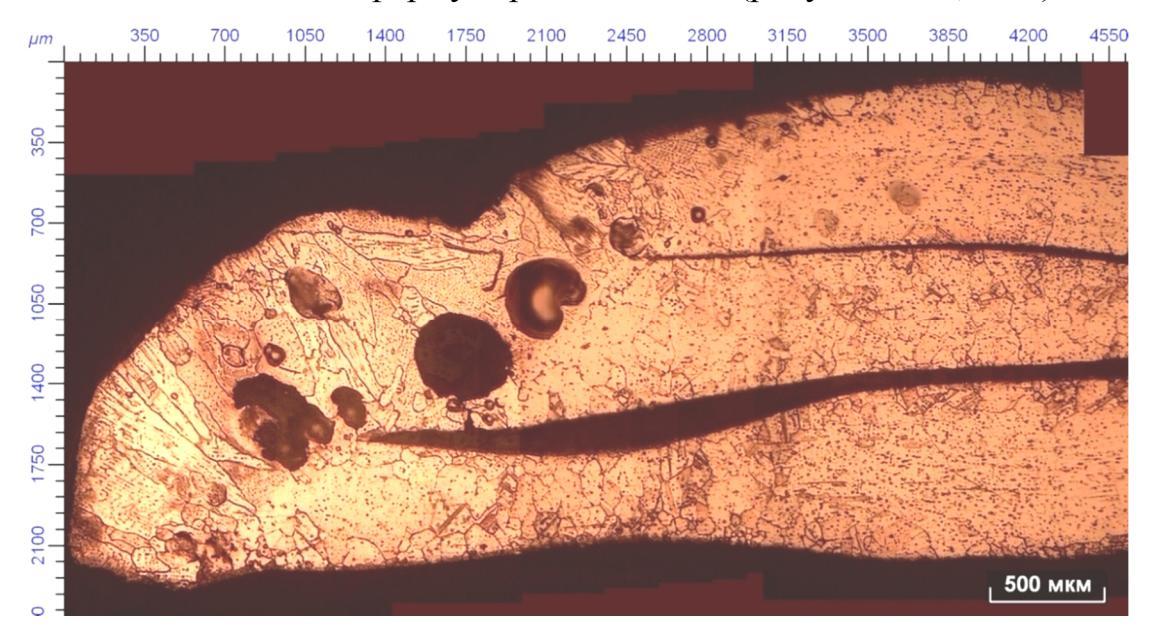
Рисунок 3.23 – Микроструктура оплавления медного проводника после КЗ и отжига до 700 °C, панорамный снимок, 50^x

Отжиг оплавлений, вызванных электродуговым процессом, при 700 - 800 °C существенных изменений в форму зерна не вносит (рисунки 3.23, 3.24).
