УСТАНОВЛЕНИЕ ПРИРОДЫ ОПЛАВЛЕНИЙ МЕДНЫХ ПРОВОДНИКОВ И ЛАТУННЫХ ТОКОВЕДУЩИХ ИЗДЕЛИЙ ПРИ ЭКСПЕРТИЗЕ ПОЖАРОВ НА ОБЪЕКТАХ ЭНЕРГЕТИКИ

05.26.03 - пожарная и промышленная безопасность (технические науки, отрасль энергетика)

Диссертация на соискание ученой степени кандидата технических наук

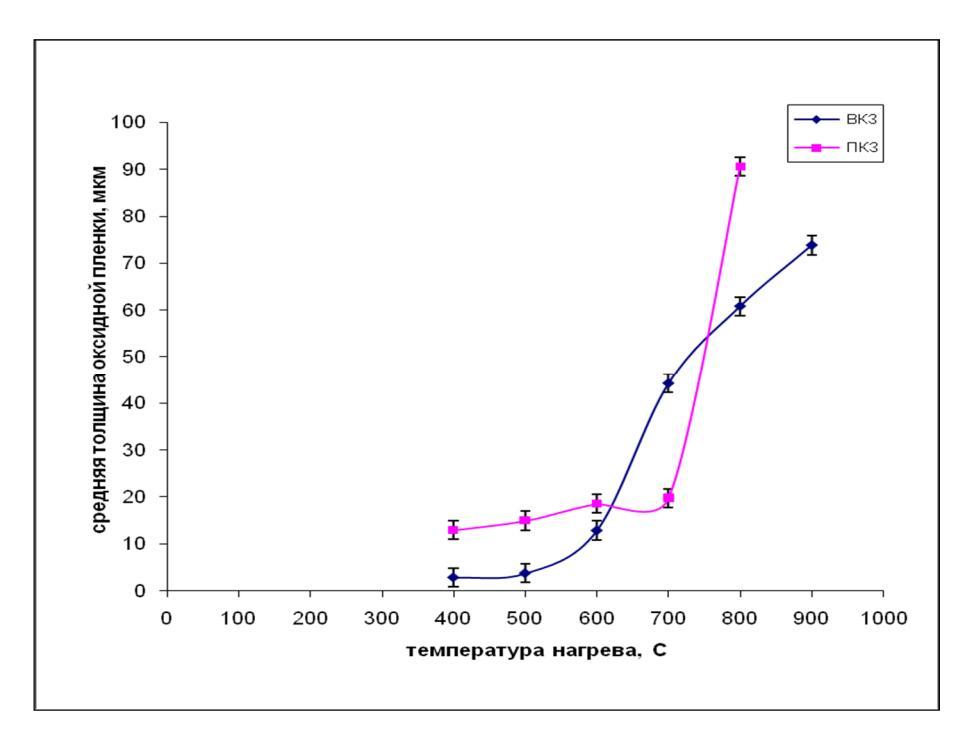
Рисунок 3.29 - Зависимость среднего значения толщины оксидной пленки при ПКЗ и ВКЗ от температуры нагрева. Время нагрева 20 мин.

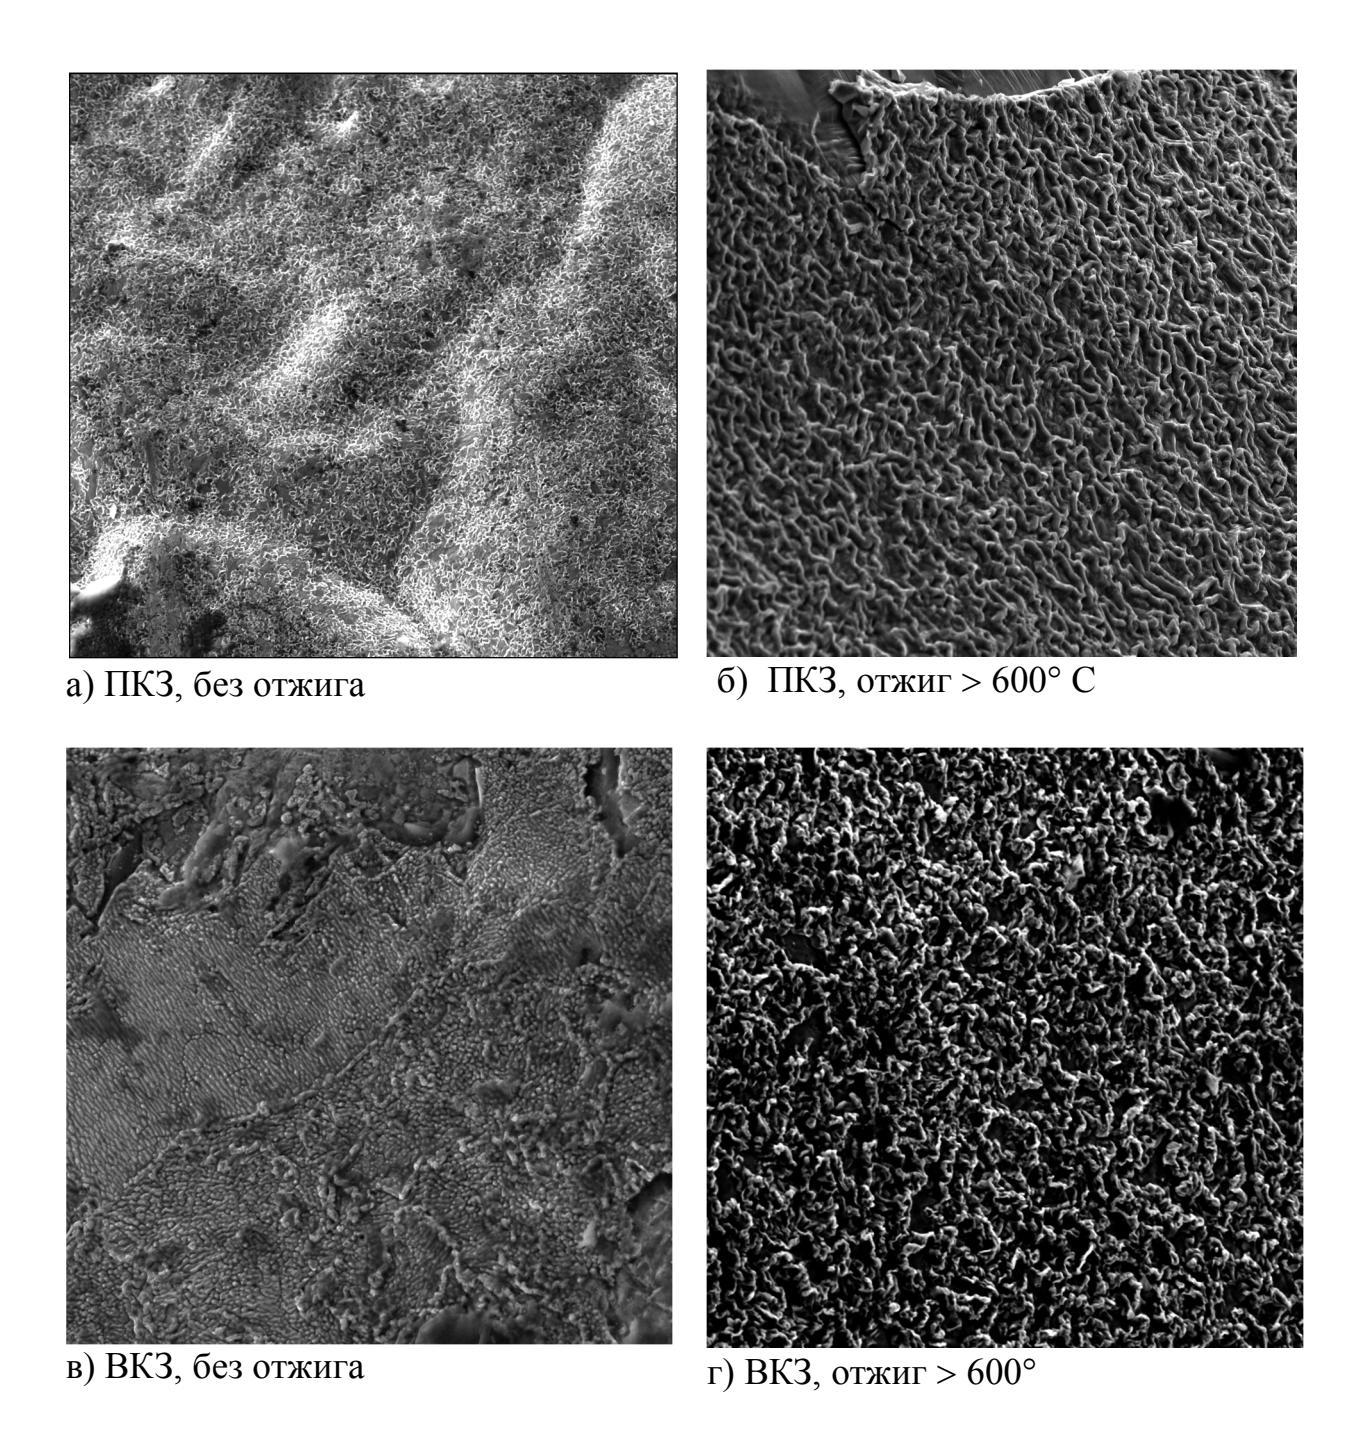
Рисунок 3.30 - Структура поверхности оплавлений медных проводников, сформировавшихся при различных условиях, 1500^х

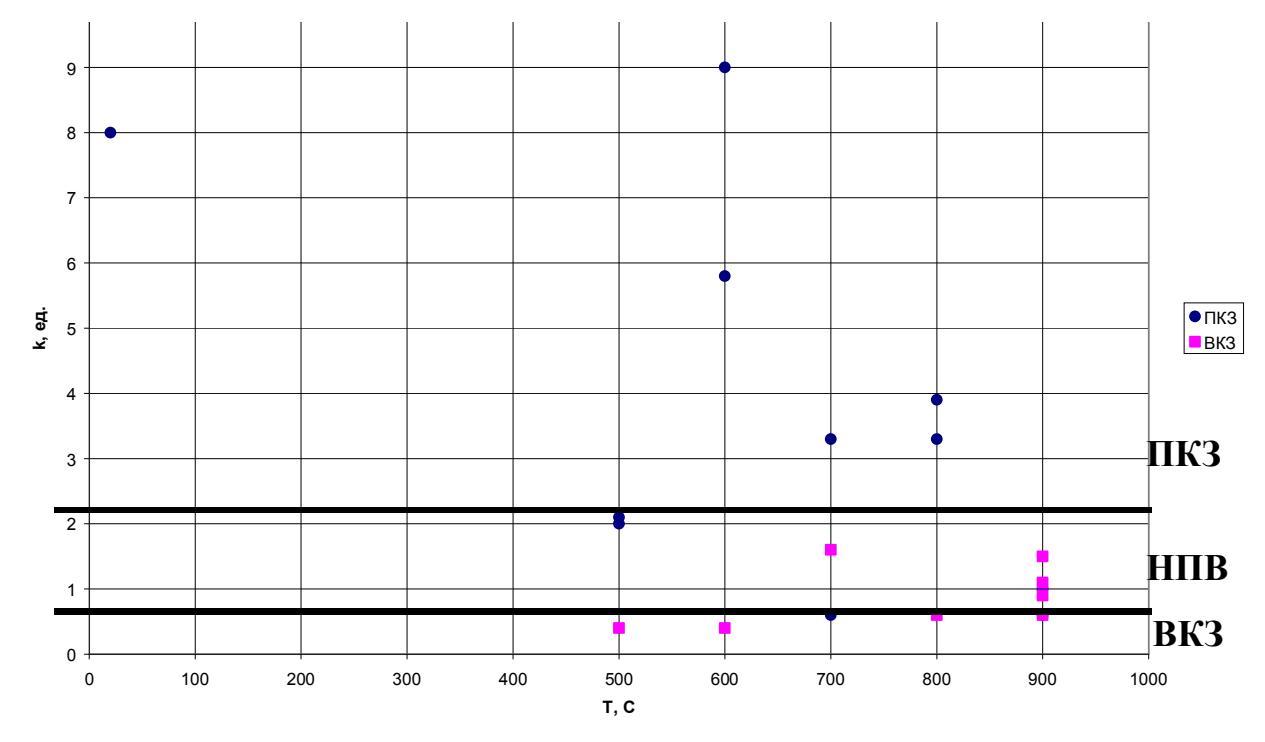
Рисунок 3.34 – График, отражающий изменение коэффициента *к* с увеличением температуры отжига медных проводников с оплавлениями, возникшими в результате первичного и вторичного КЗ

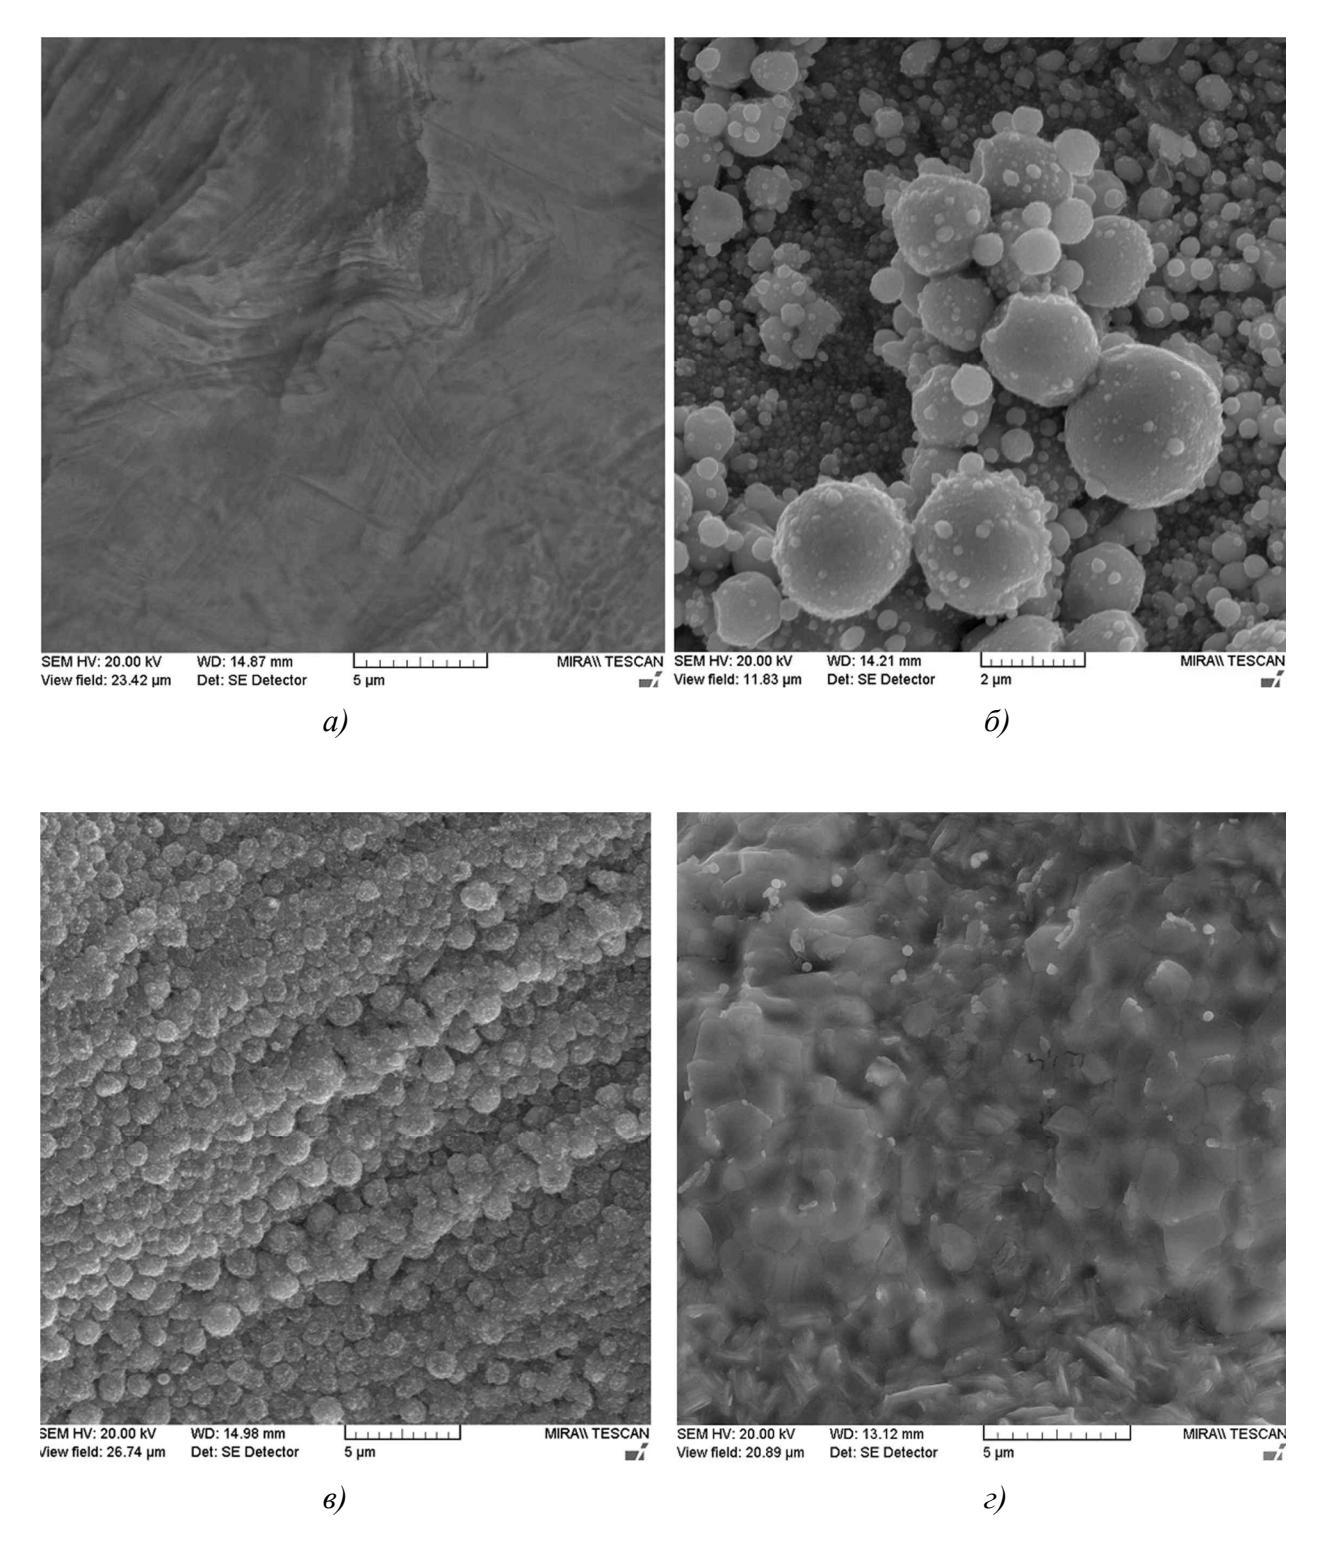
В ходе проведения морфологического исследования латунных контактов методом сканирующей электронной микроскопии (СЭМ) при увеличениях более 2000^{x} было обнаружено. что на поверхности латунного контакта. не подвергавшегося каким-либо воздействиям, наблюдается типичная поверхность металла со множеством неровностей и следами механического воздействия (рисунок 4.1а). При этом, на поверхности латунных контактов после КЗ с деталями из меди, алюминия и стали, образуются микродефекты тонкой структуры оксидной пленки в виде шарообразных частиц микронных размеров, которые отсутствовали на исходном контакте. Данные частицы также были обнаружены в зоне, прилегающей к месту оплавления, и наблюдались на всех образцах, подвергшихся воздействию токов короткого замыкания, как в условиях «до пожара» («первичное» КЗ, рисунок 4.1б), так и в условиях «в ходе пожара» («вторичное» КЗ, рисунок 4.1в). Размер шарообразных частиц варьировался от 0,1 до 10 мкм.

Рисунок 4.1 – Вид структуры поверхности латунного контакта: а) исходный образец; б), в) КЗ; г) тепловое воздействие при T=1100 °C в течение 30 мин

Поверхности образцов, нагретых в муфельной печи до температур (1100 °C), превышающей температуру плавления латуни (900 – 1000 °C), также имели микродефекты, однако, последние были распределены хаотично, а их форма была неправильной и значительно отличалась от морфологии микрооплавлений, образующихся при КЗ (рисунок 4.1г).

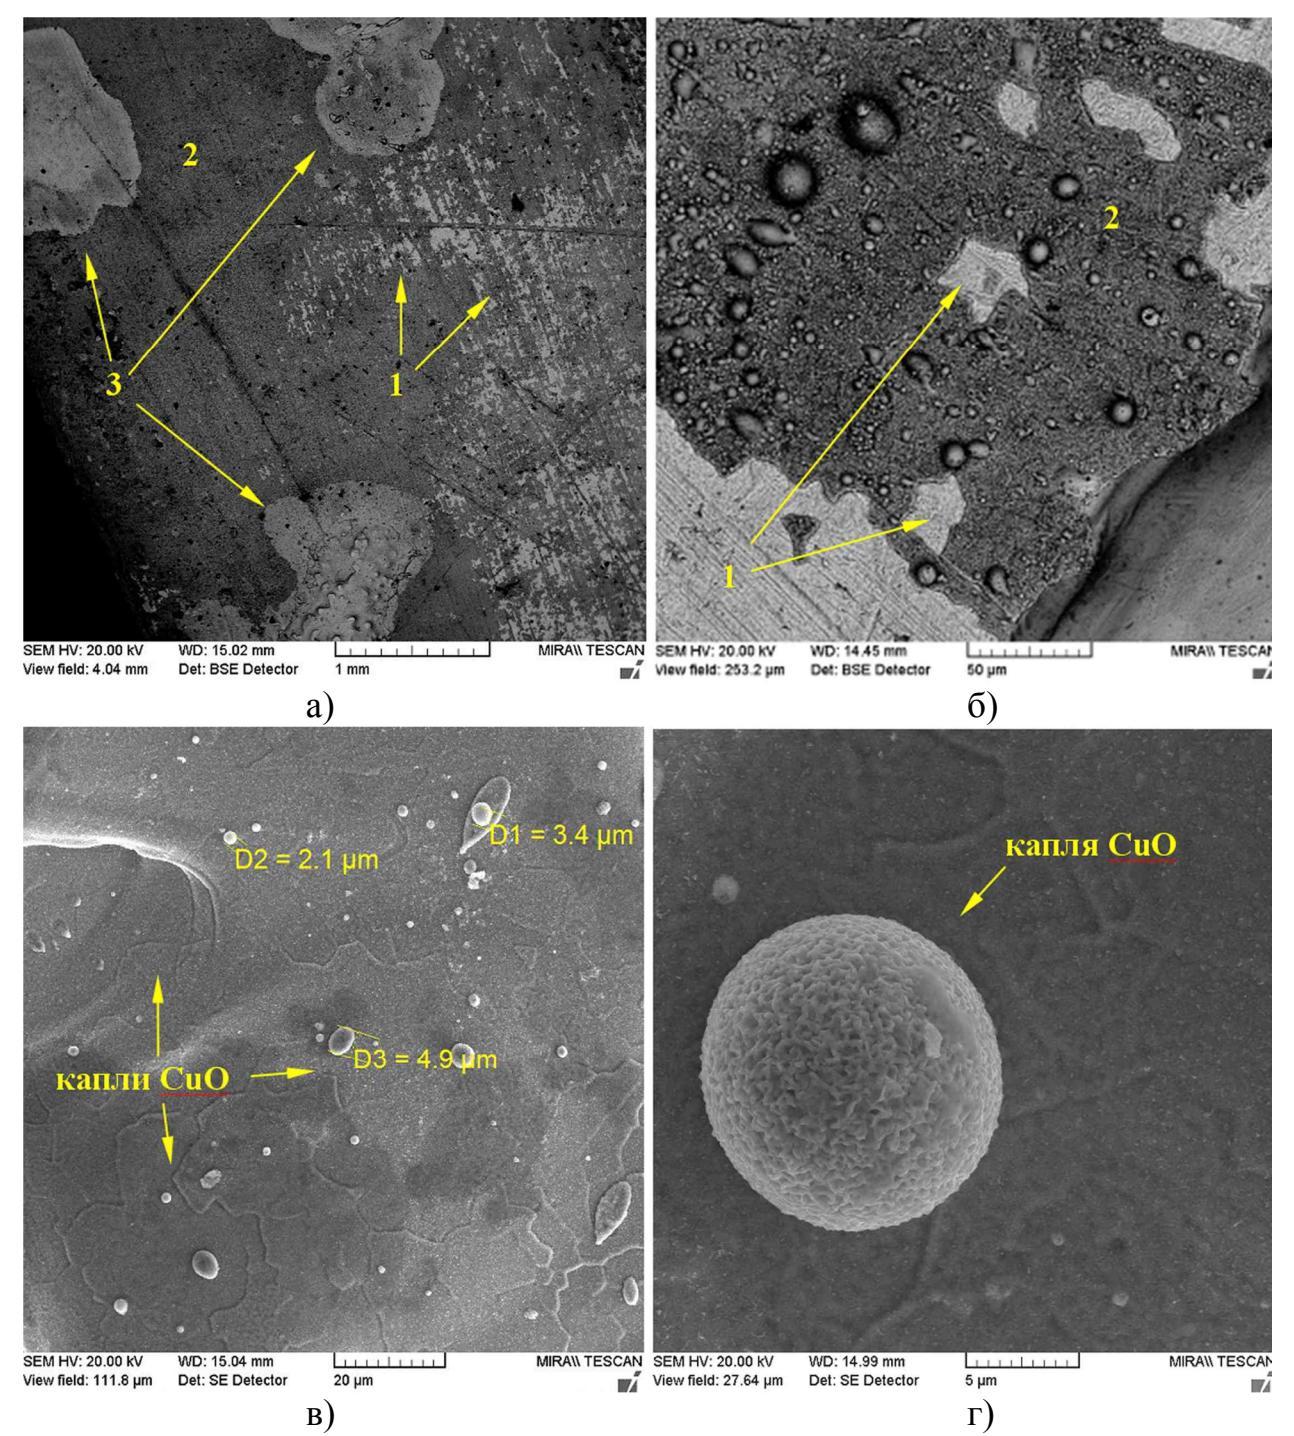
- Рисунок 4.2 Поверхность латунного контакта после электродугового взаимодействия с медным проводником:
- а), б) Изображение в отраженных электронах (BSE-контраст),
- 1 области, обогащенные медью и обедненные кислородом;
- 2 области, обогащенные цинком и кислородом;
- 3 оплавленные участки.
- в) Отдельно расположенные капли CuO (SE- контраст),
- г) Крупная капля CuO (SE- контраст)

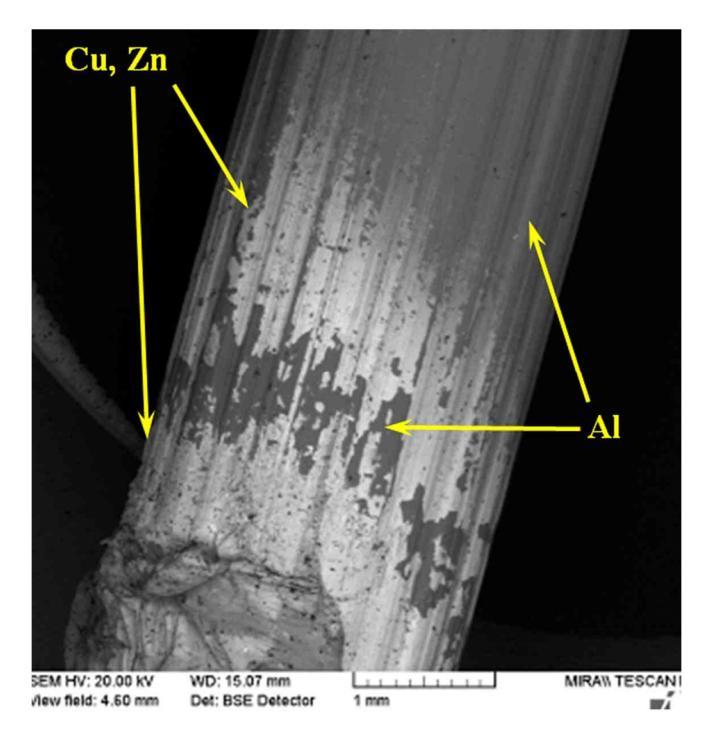
Рисунок 4.3 – Наблюдение случайных вариаций массопереноса цинка и меди на поверхности алюминиевого проводника после КЗ с латунным контактом (ЭМ, BSE-контраст)

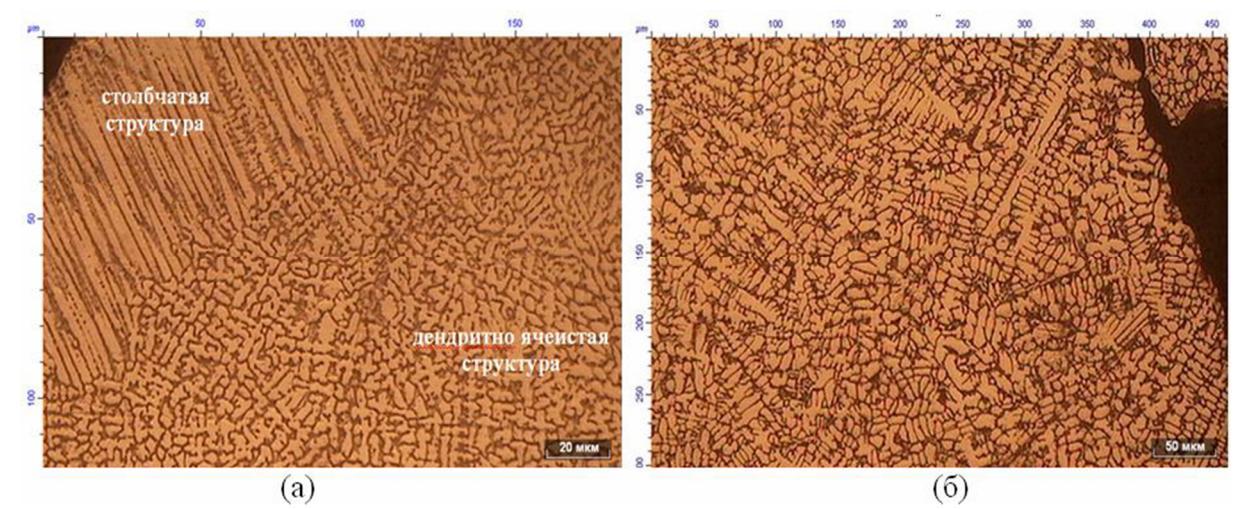
Рисунок 4.5 - Различные виды микроструктур оплавлений изделий из α-латуни: а) Дендритно-ячеистая и столбчатая структуры; б) Дендритно-ячеистая структура

В результате протекания ПКЗ и ВКЗ в однофазной латуни в месте оплавления образовывалась литая структура быстрой кристаллизации. При этом, если отсутствовало дальнейшее тепловое воздействие, то участок разрушения латунного изделия состоял из нескольких зон. На рисунке 4.4 показан панорамный снимок, на котором хорошо видно распределение таких зон. В левой части фотоснимка расположено оплавление, т.е. участок металла, подвергшийся плавлению и имеющий структуру быстрой кристаллизации. В центральной части снимка находится т.н. зона теплового влияния (ЗТВ). Эта зона характерна тем, что она подвергалась температурам нагрева чуть ниже температуры плавления латуни. Между оплавлением и не оплавленной частью металла наблюдается четкая граница.

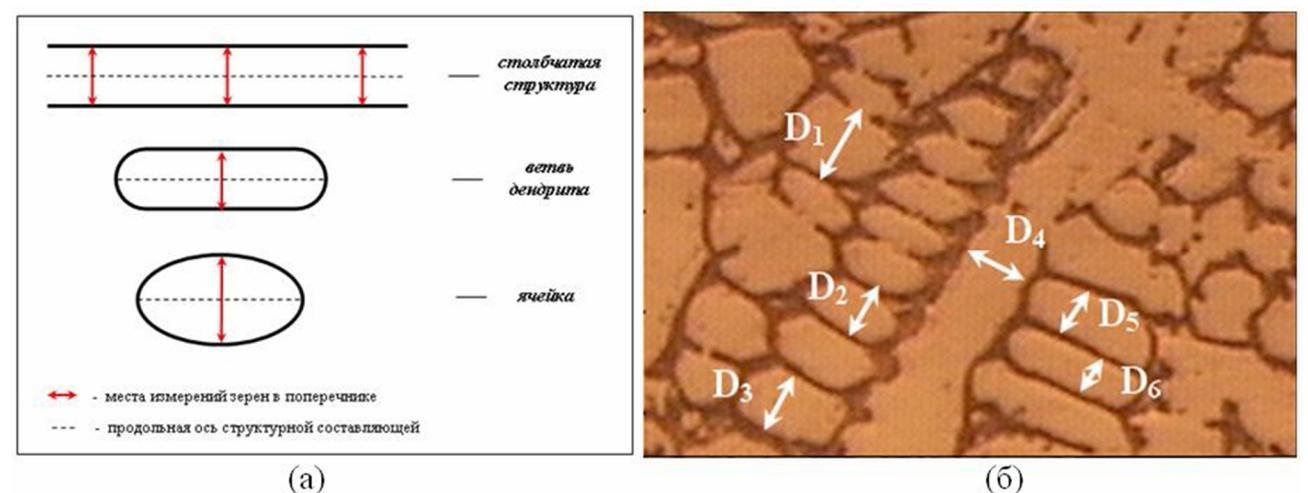
Рисунок 4.6 - Измерения поперечного размера зерен различной формы: a) Схематическое изображение структурных составляющих и способ их измерения; б) Определение размеров структурных составляющих на реальной микроструктуре (500^x)

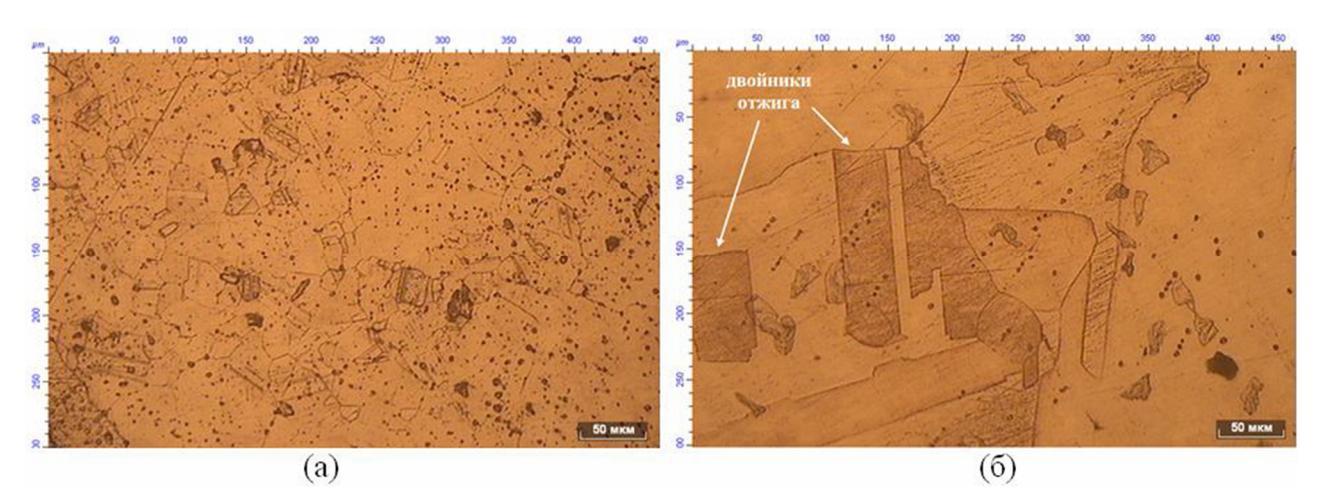
Рисунок 4.7 - Микроструктура латунного контакта, подвергшегося протеканию КЗ и отжигу при температуре 500 °С в течение 40 мин. Полиэдрические зерна α-фазы с двойниками отжига внутри: а) Оплавление; б) Основной металл и ЗТВ,

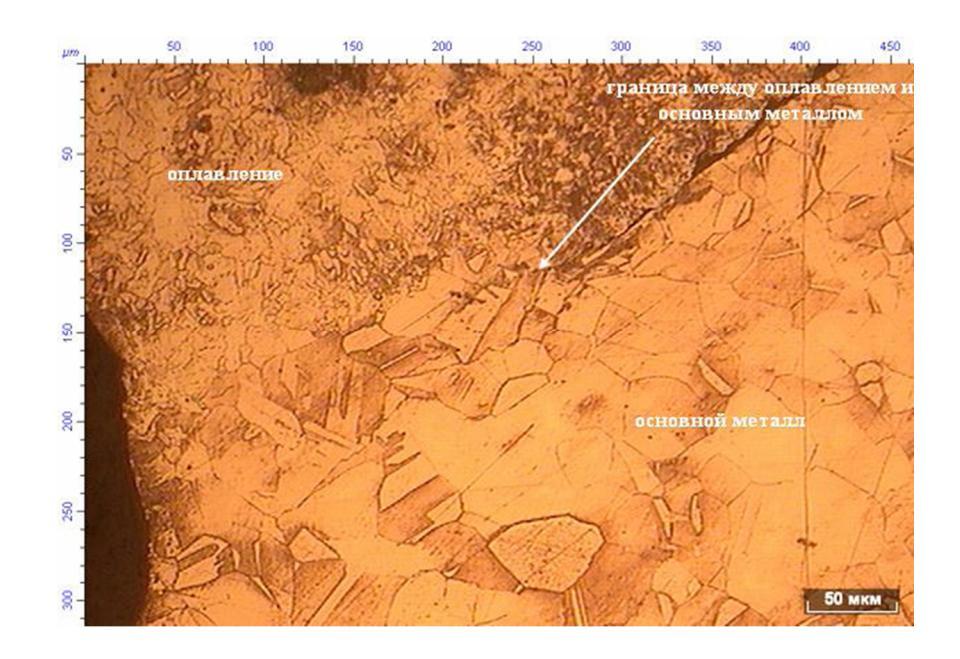
Рисунок 4.8 - Микроструктура оплавления латунного контакта на границе с основным металлом. Отжиг при температуре 500 °C в течение 40 мин

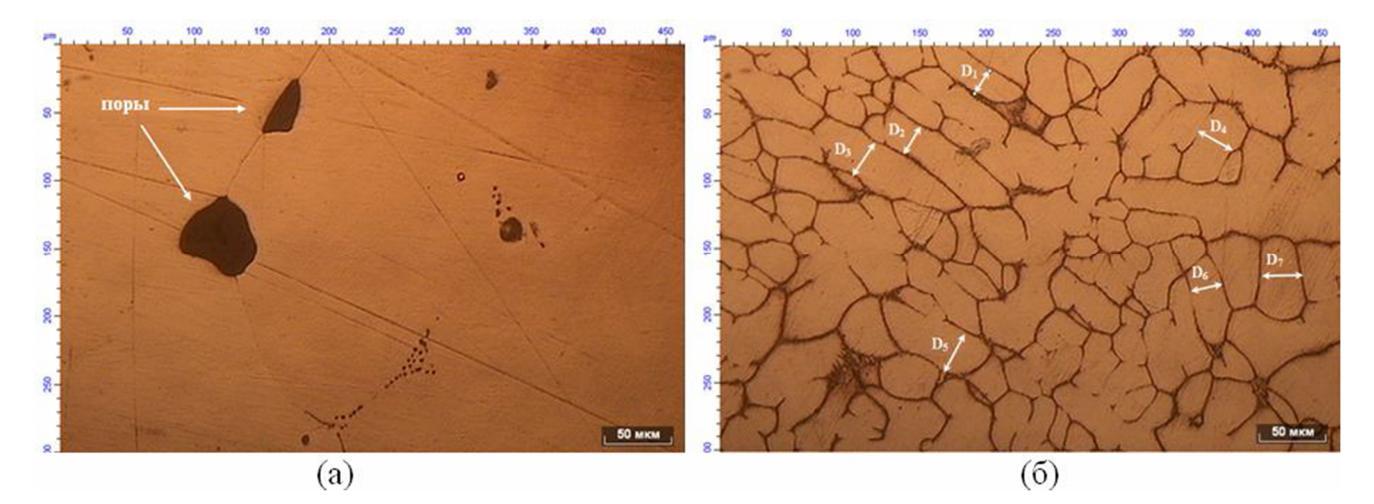
Рисунок 4.9 - Микроструктуры оплавлений латунных контактов, образовавшихся в результате их нагрева выше температуры плавления T=1000 °C. Различные скорости охлаждения: а) Медленное охлаждение (в печи). Равноосные зерна αфазы; б) Быстрое охлаждение (в воде). Ячеисто-столбчатая структура α-фазы

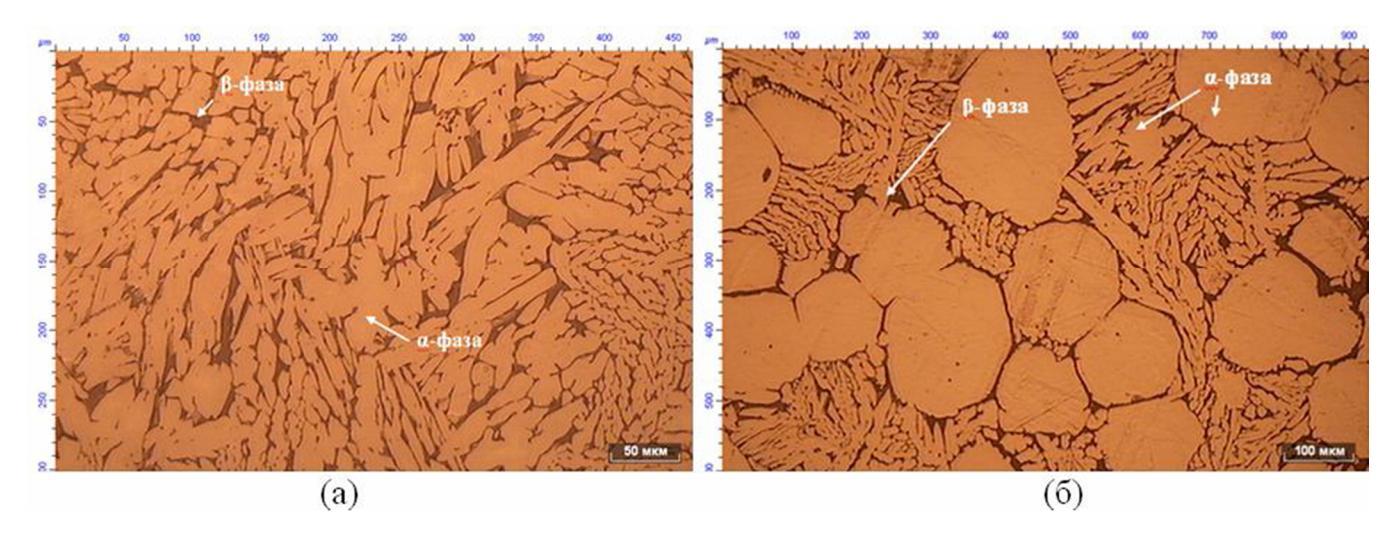
Рисунок 4.10 - Микроструктуры оплавлений латуни Л63, образовавшихся в результате контакта с алюминиевым проводником: а) КЗ. Вся площадь снимка занята (α+β)-структурой; б) Контакт при температуре 600 °C в течение 40 мин. (α+β)-структура, частично занимающая площадь локально разрушенного участка латуни
Основные выводы по главе 4

При контактном взаимодействии латуни с алюминием в случае нагрева до температур, свыше 500 °C на поверхности латунного изделия в зоне его соприкосновения с алюминием происходило локальное разрушение медно-Предположительно, цинкового сплава. данное явление связано С интенсификацией процесса окисления латуни и образования на поверхности хрупкого и легко отслаивающегося оксида ZnO, который, выкрашиваясь, создает локальное углубление в латунном изделии. Металлографический анализ участка разрушения латуни показал, что в исходной структуре α-латуни произошло изменение фазового состава – на отдельных участках появилась β-фаз (рисунок 4.10б).

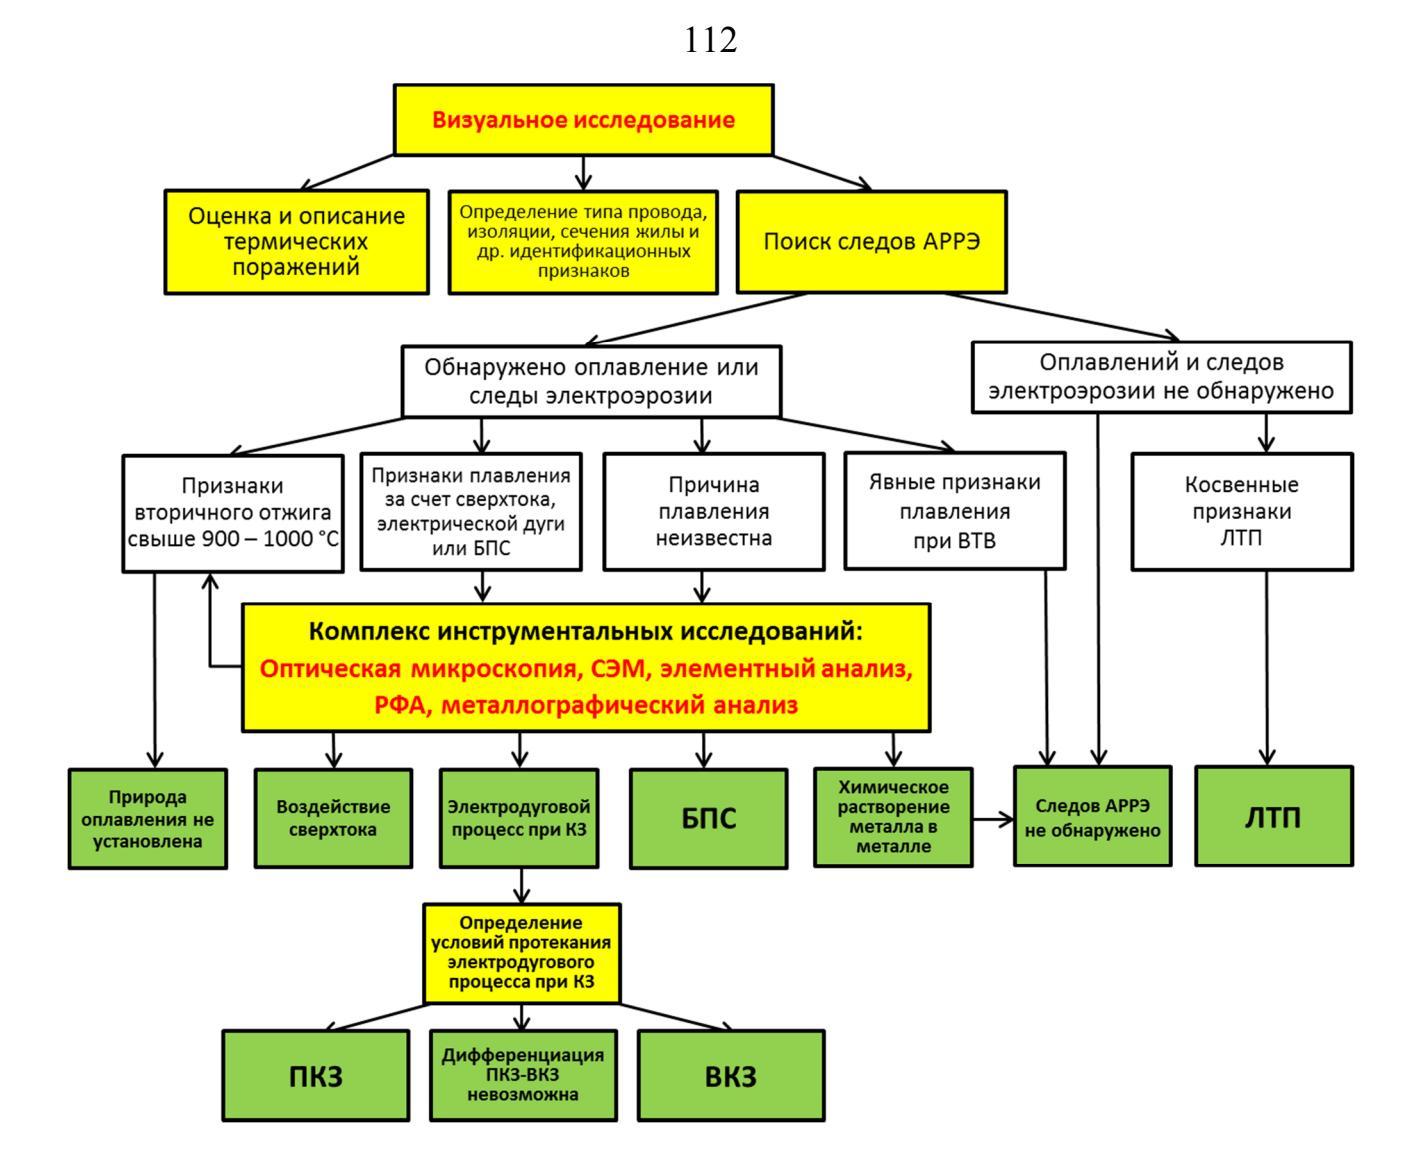
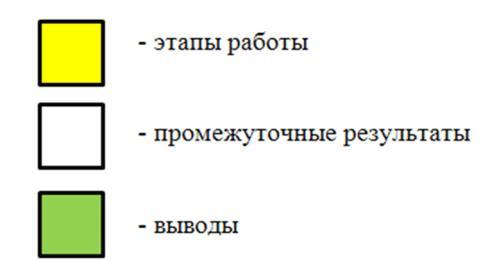
Рисунок 5.1 – Схема экспертного исследования после пожара оплавлений медных проводников

В случае выявления на медном проводнике только признаков механического повреждения или оплавлений, имеющих явные признаки формирования в результате внешнего теплового воздействия, делается вывод о том, что на данных проводниках признаков протекания пожароопасных аварийных режимов работы электросети не обнаружено. Дальнейшее исследование таких проводников инструментальными методами не проводится.

При обнаружении повреждений в виде оплавлений, расположенных по длине проводника и характерных для теплового воздействия сверхтока, дальнейший их анализ может не проводиться. Исследование завершается выводом о выявлении признаков токовой перегрузки на исследуемом фрагменте проводника.

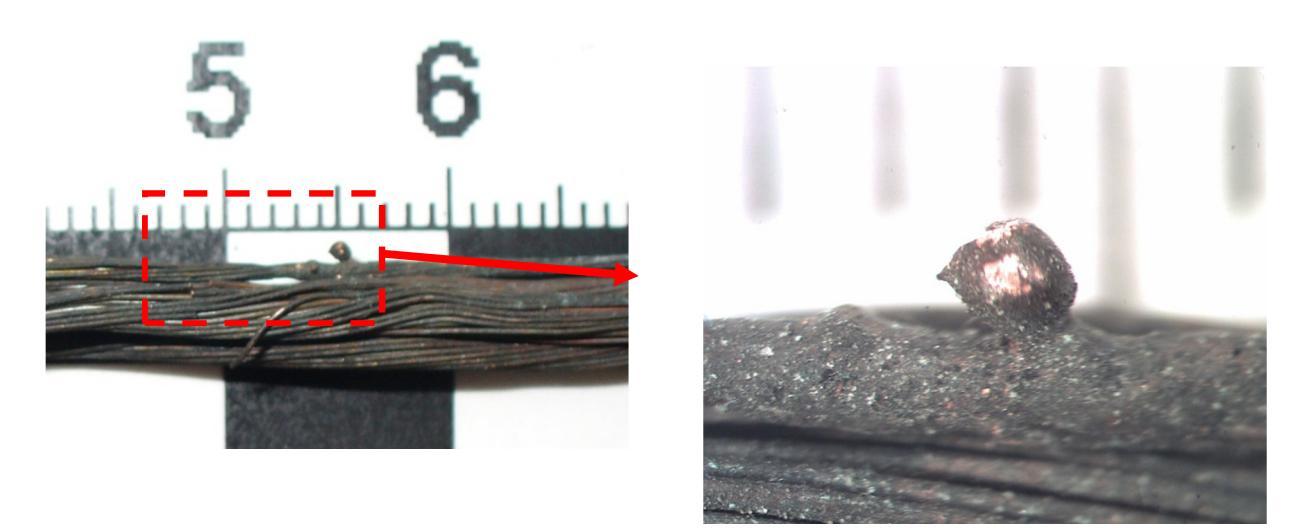
Рисунок 5.2 – Шаровидное образование (вздутие) на поверхности медного проводника, свидетельствующее о протекании по проводнику сверхтока

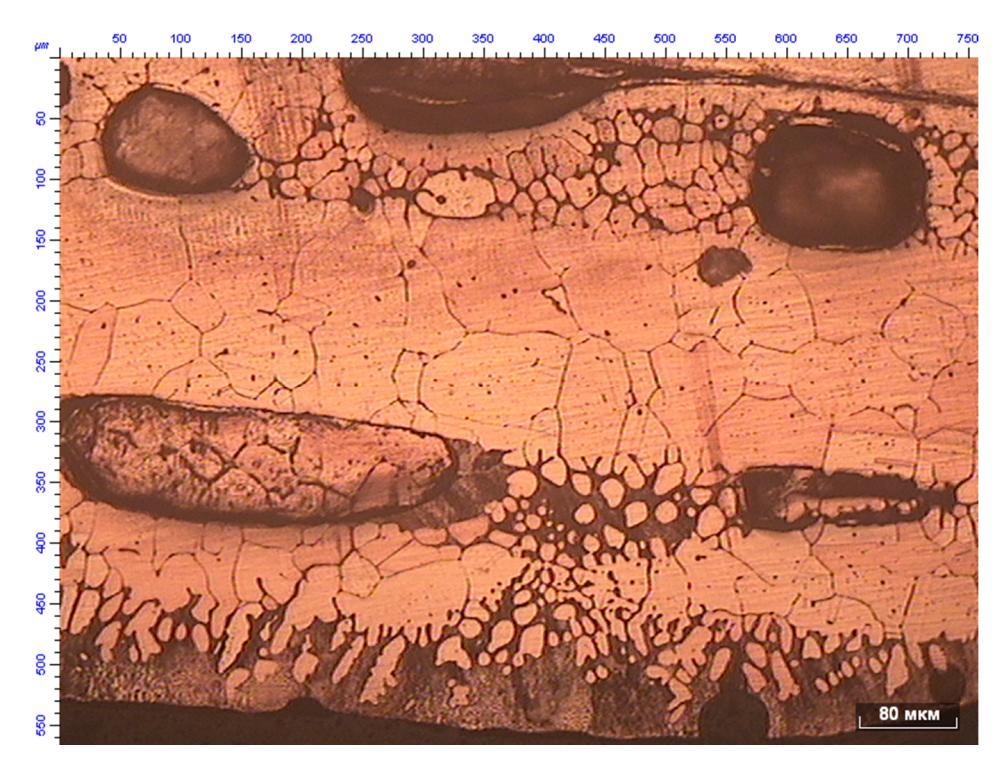
Рисунок 5.3 – Поверхностные и межпроволочные оплавления, являющиеся следствием протекания по медному проводнику сверхтоков

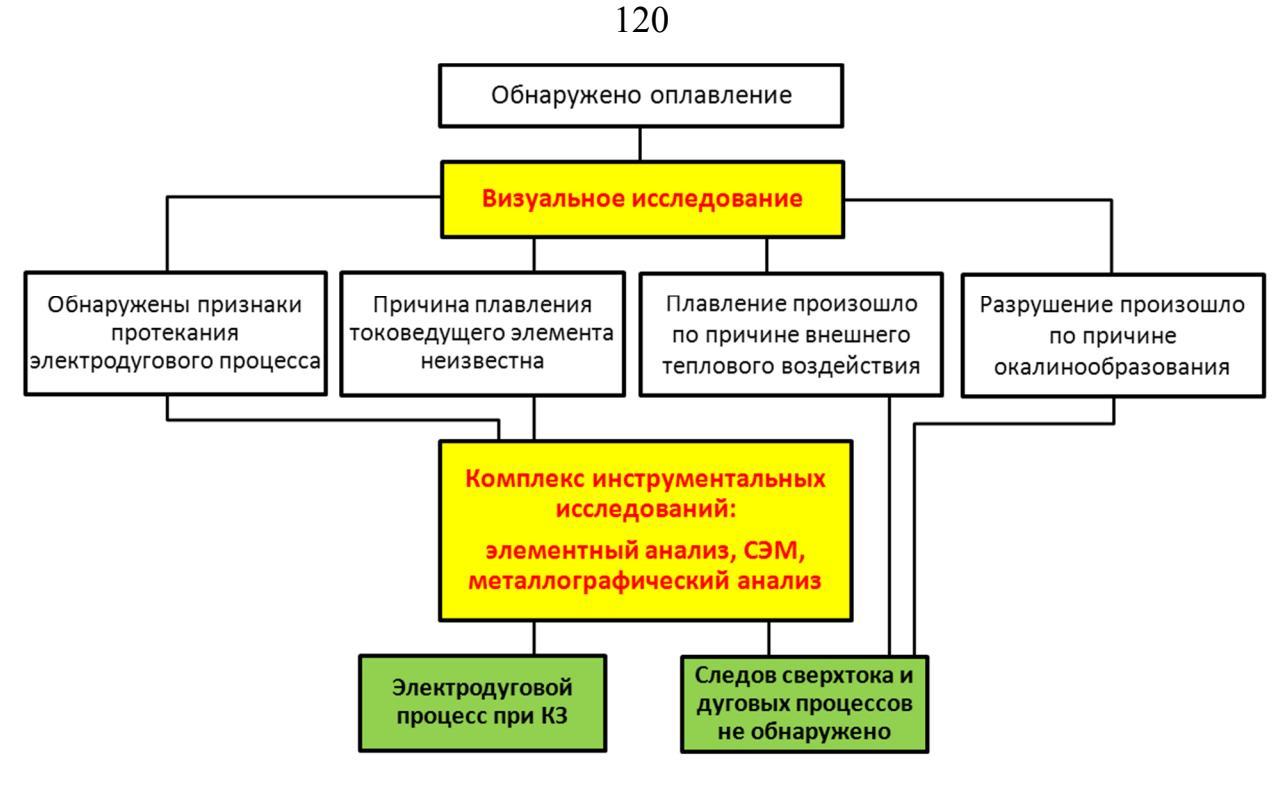
Рисунок 5.4 – Схема экспертного исследования оплавлений латунных изделий

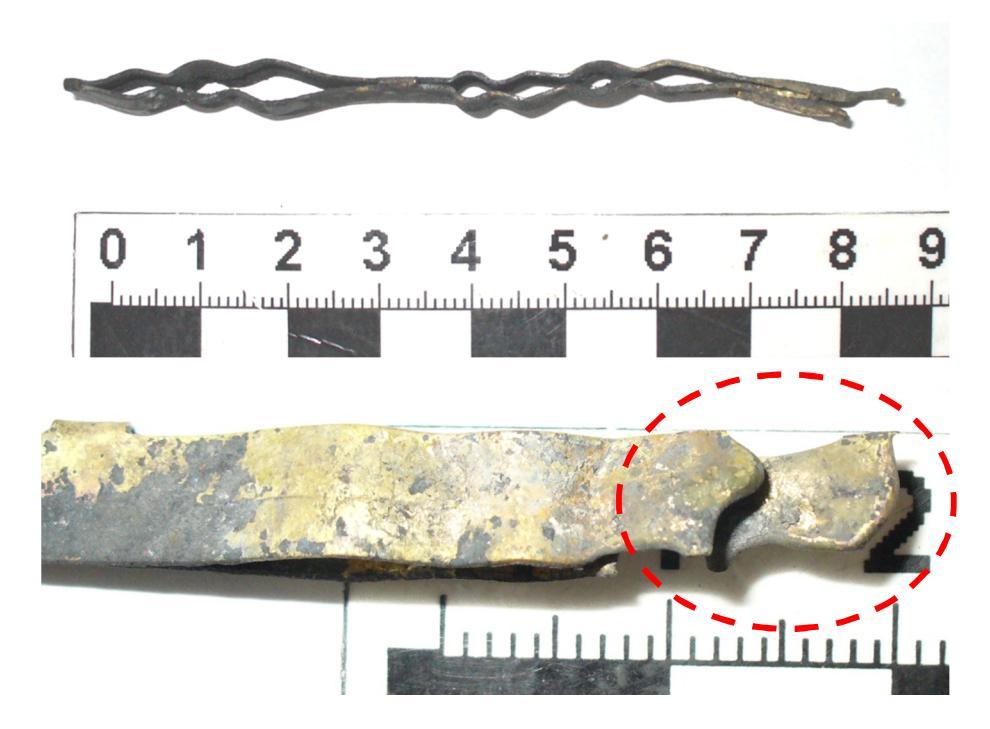
Рисунок 5.3 – Фрагмент латунной контактной пластины тройника. Отмечена оплавленная зона

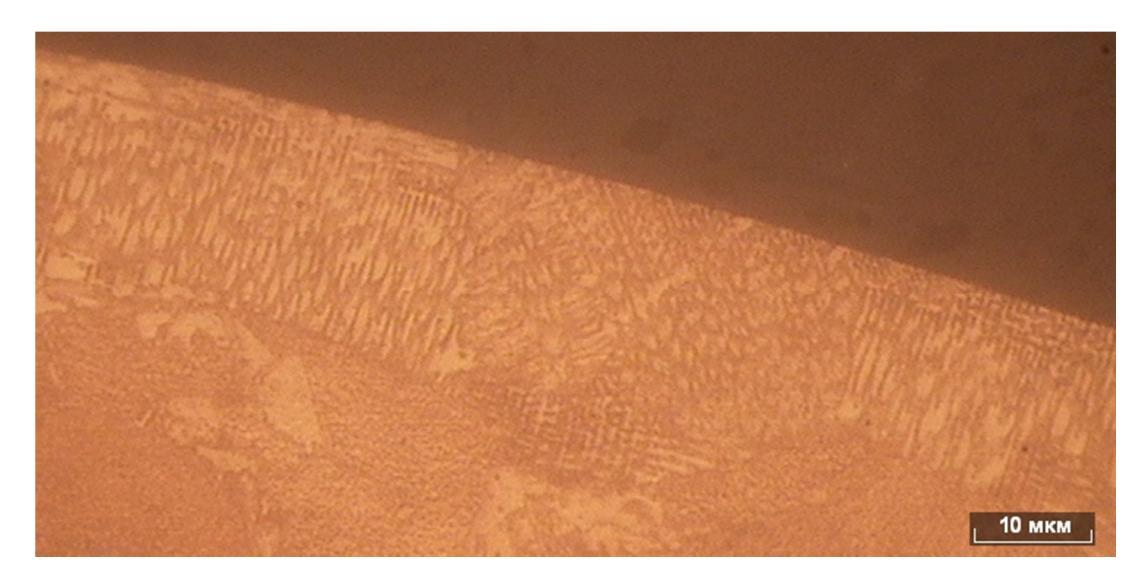
Рисунок 5.4 – Микроструктура оплавленного участка латунной контактной пластины, 1000^x

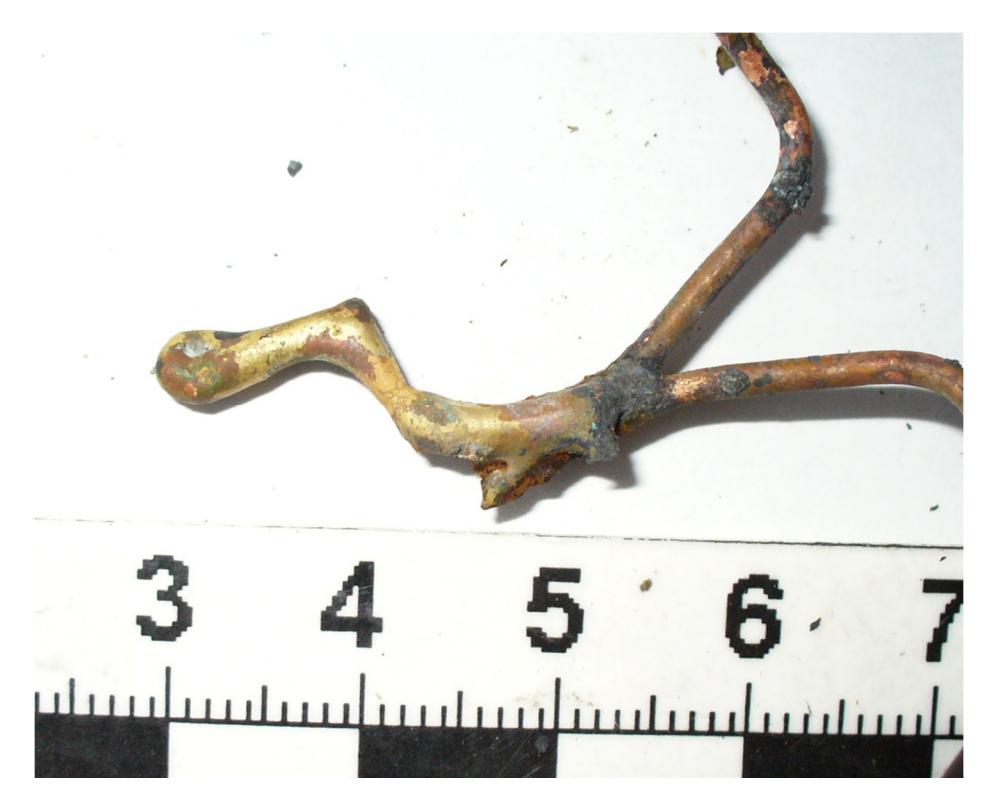
Рисунок 5.5 – Оплавление латунной детали и ее сплавление с медными проводниками, присоединенными к электросчетчику

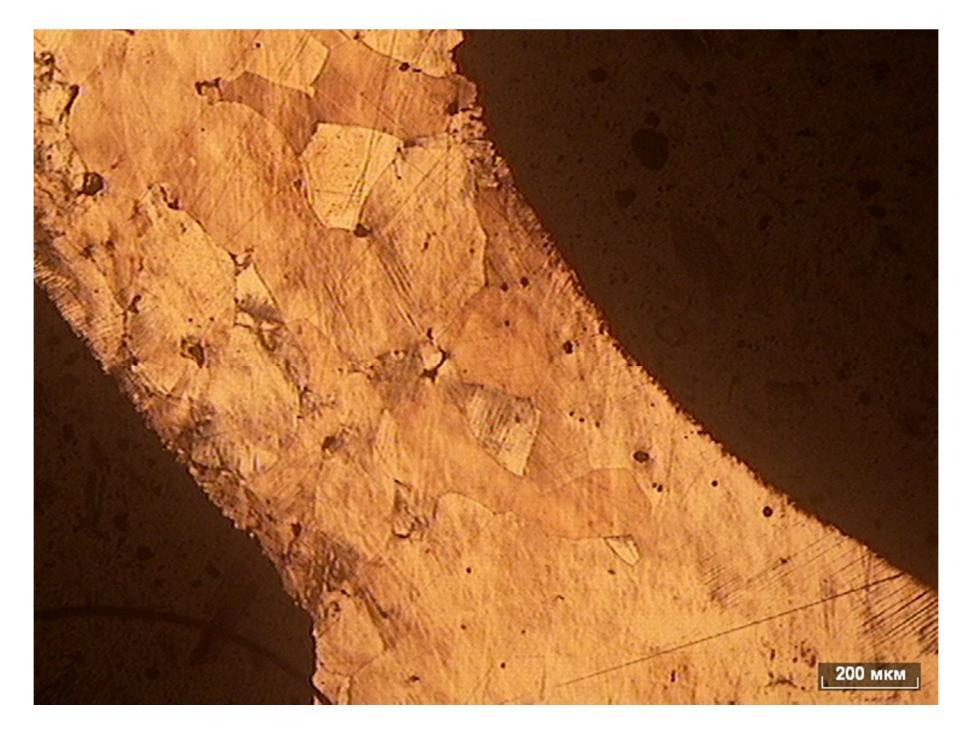
Рисунок 5.6 – Микроструктура оплавления латунной детали, 50^х
